MESA TEMATICA 6.-

RESTAURACION PAISAJISTICA DE LA CANTERA ABANDONADA DE SAN ANTONIO. MIJAS (MALAGA)

AUTORES: CONTRERAS MEDRANO, V. (1) & PEÑALTA MOHEDANO, A. (2).

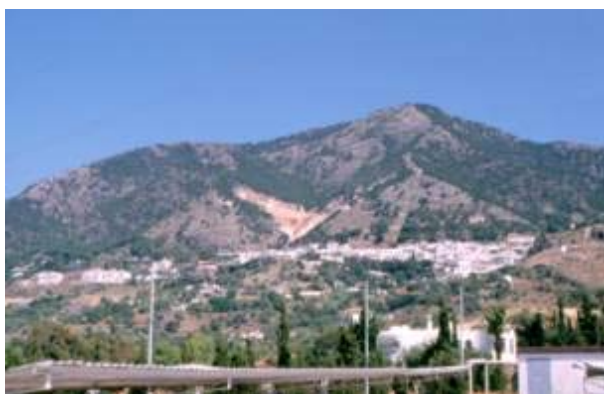
“Vista general de la afección paisajística de la cantera sobre el pueblo de Mijas”

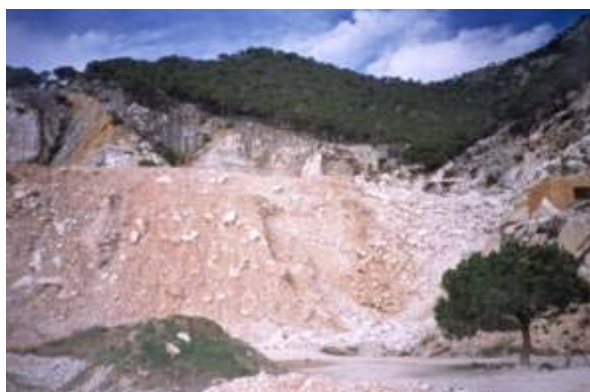
“Vista parcial del estado inicial de la cantera”.

Es preciso decir que en este período, desde la redacción del proyecto hasta su adjudicación se siguieron haciendo extracciones de material para escollera de forma incontrolada, hasta que el Ayuntamiento de Mijas valló el acceso y tramitó las denuncias correspondientes, pero ello no evitó que los perfiles de los taludes variaran, dificultando aún más su restauración.

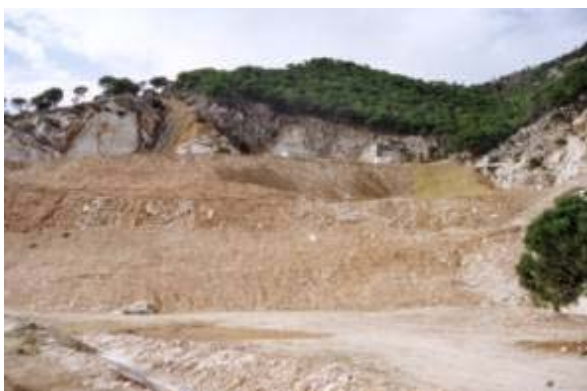
Dado el alto riesgo de erosión al que se encontraban sometidos los nuevos perfiles de los taludes de las escombreras hasta que se estableciese una cubierta vegetal protectora, se proyectó una siembra bajo una manta orgánica de esparto 100%.

“Vista parcial de la cantera: iniciados los trabajos de instalación de manta orgánica, tras el perfilado del talud”

La siembra se realizaría “a voleo”, dado que la pendiente y porosidad de los taludes lo permitía, y su composición sería a base de especies arbustivas autóctonas y herbáceas, que se relacionan en el apartado sobre reforestación.

Por otra parte se eligió manta de esparto 100% por los siguientes motivos:

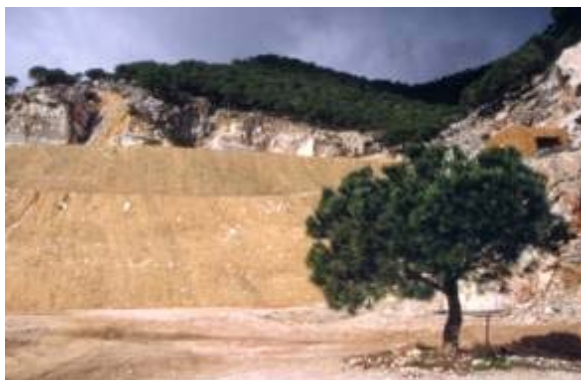
- elección, de entre las disponibles, de las especies vegetales a implantar más adecuadas y del tamaño y presentación de las plantas.
- Las copiosas lluvias acaecidas durante Noviembre y Diciembre del 2000 facilitaron la adherencia de la manta y la nascencia de las semillas herbáceas, pero originaron en el talud inferior deslizamientos superficiales y regueros importantes, que merecen un tratamiento específico. Ello fue motivado por el embalsamiento de las aguas en la plataforma intermedia.

“Al mes de la siembra e instalación de las mantas”

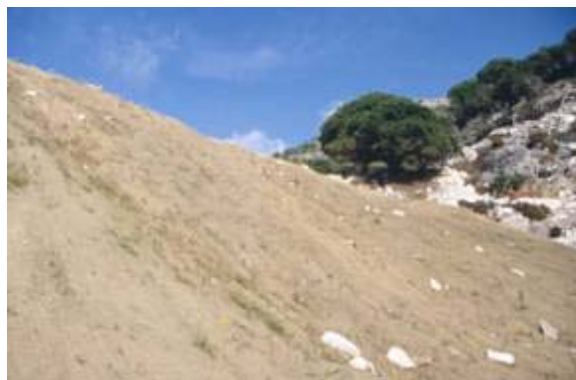
- La plantación realizada durante el mes de Enero de 2001, tras conseguir la adherencia suficiente de la manta al suelo, y sin riego de plantación, no se conoce todavía su nivel de prendimiento.

“Detalle parcial del talud sembrado y recién plantado”
