METODOLOGÍA PARA LA INVENTARIACIÓN DE DIQUES FORESTALES GAVIONADOS. APLICACIÓN EN LA PROVINCIA DE PALENCIA

A. Martínez de Azagra¹, R. Fernández de Villarán¹, A. Seseña Rengel¹, C. Méndez Carvajal¹, J.M. Díez Hernández¹, J. Navarro Hevia¹ & J.M. Varela Nieto²

¹ETSIIAA. Unidad Docente de Hidráulica e Hidrología. Avda. de Madrid, 44. 34004 PALENCIA.

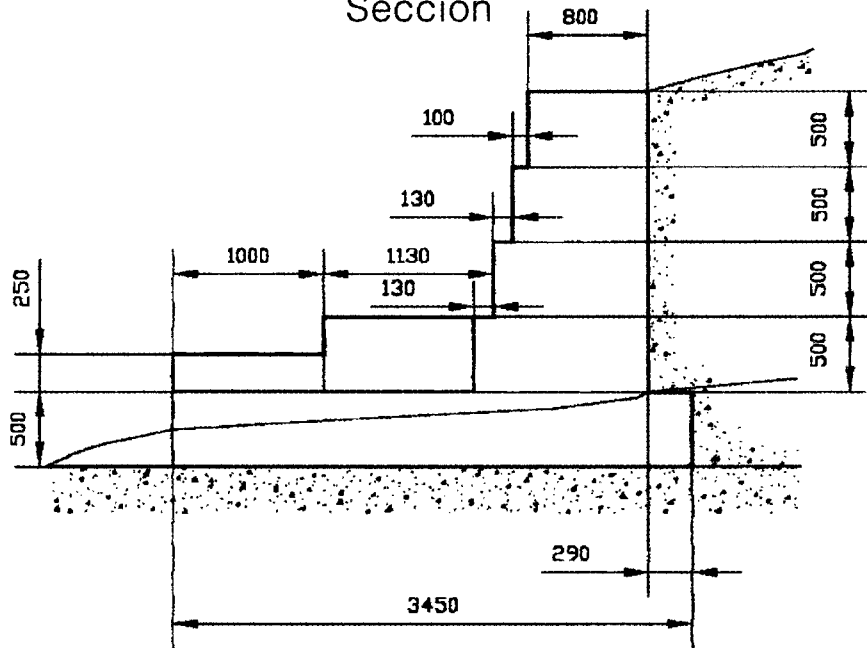
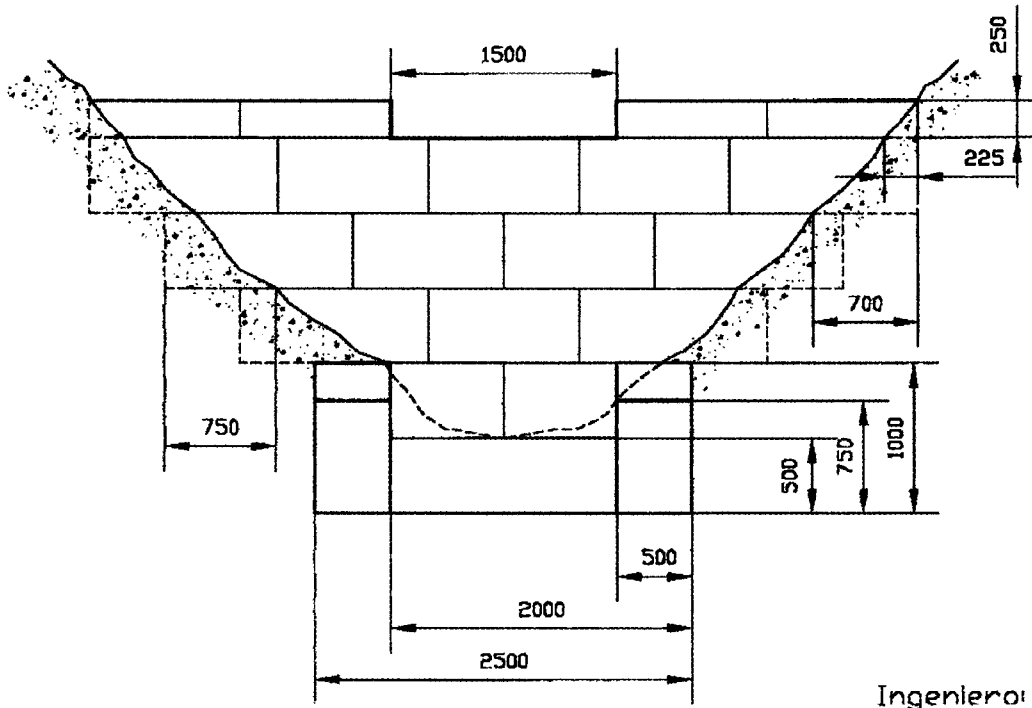
Figura 4. Dique patrón

El análisis de estabilidad realizado se centra en el dique número 79 (única obra de segundo orden inventariada) y en el dique patrón (de tercer orden) proyectado por el Ingeniero D. José María de Ayerbe en 1930 y que ha servido de referencia para la construcción de la mayor parte de las albarradas y diques (figura 4). Aunque tan sólo tres diques sigan el diseño original fielmente, como existen 60 albarradas de menor entidad y otras 37 con similar envergadura, con estos análisis se abarca la práctica totalidad de las obras inventariadas. Del estudio se desprende que los diques son demasiado esbeltos para resistir un empuje hidrostático en el total de su paramento. Sin embargo, la elevada permeabilidad de los gaviones y el escaso caudal circulante permiten trabajar con hipótesis de cálculo más optimistas que conducen a un razonable ahorro en el volumen de la obra. La eficacia y estabilidad de los diques durante cerca de setenta años así lo atestiguan y no es ahora momento de enmendar las decisiones tomadas por experimentados ingenieros del pasado. No sólo por respeto sino por una consideración mucho más justificada: el empuje activo de tierras que sustituye al empuje hidrostático como solicitud desfavorable definitiva es en este caso muy reducido debido a la fuerte cohesión de los terrenos que conforman los aterramientos (relación estimada: 1,3 frente a 2).

Dique tipo del proyecto original de 1930
Escala 1/40
Dique de primer orden
Sección
