# **RECUPERACION DE SUELOS, AGUAS Y ECOSISTEMAS EN LA MINA TOURO**

**LABORATORIO DE TECNOLOGÍA AMBIENTAL**

**UNIVERSIDAD DE SANTIAGO DE COMPOSTELA**

**Octubre 2015**

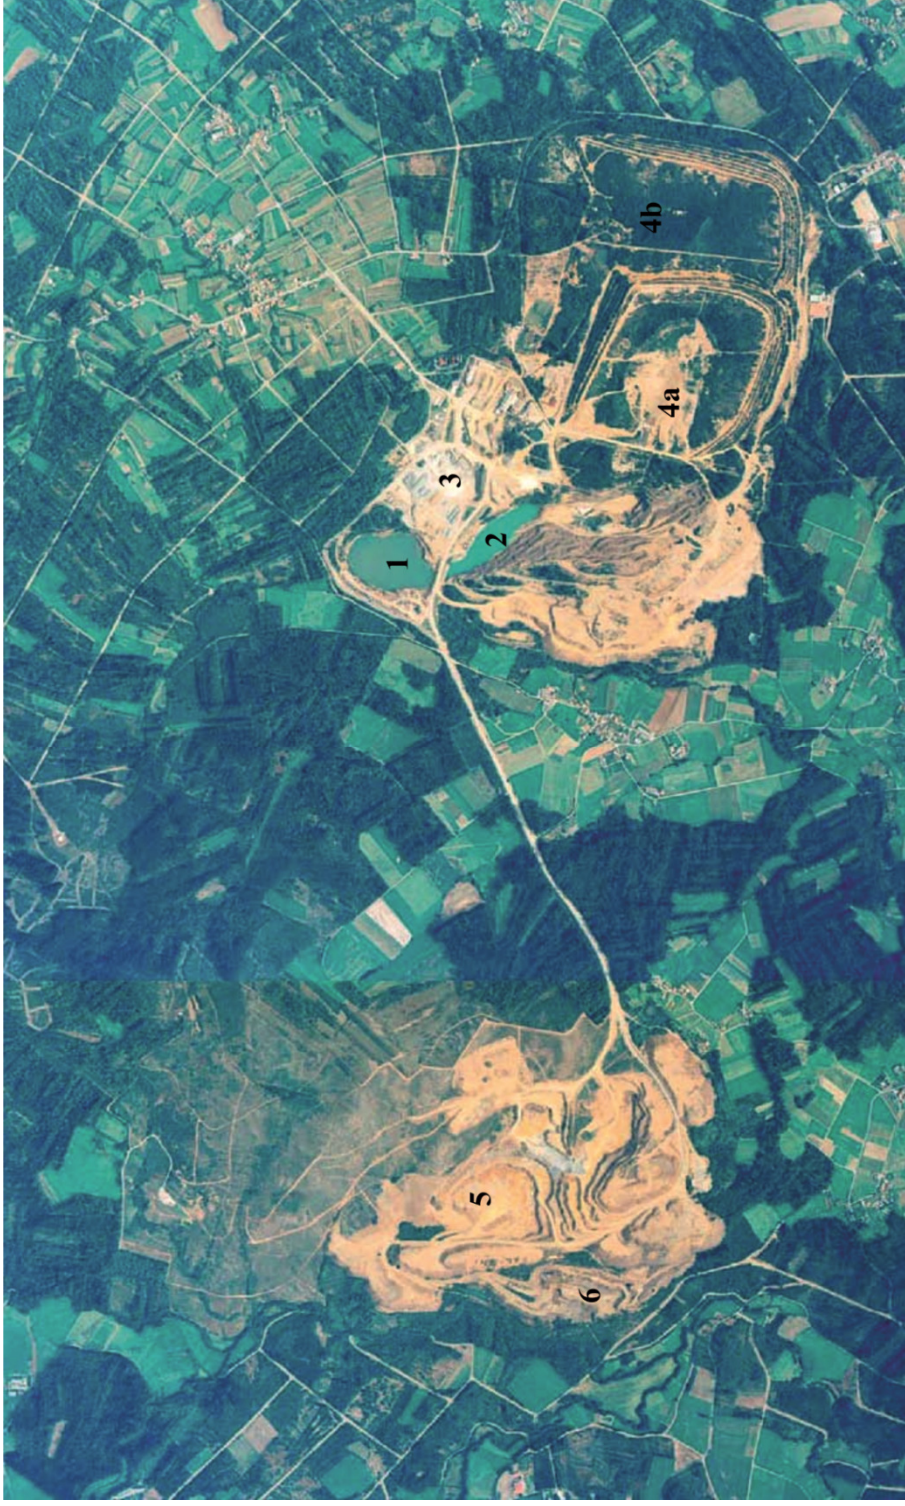
**Fig. 1-** Fotografía aérea el 8/10/1999 de las explotaciones de Bama (izda) y Arinteiro (dcha.), más de 10 años después del abandono de las actividades mineras. Están unidas por un vial. Se aprecia la ausencia de vegetación en las áreas afectadas por cortas y escombreras así como la coloración ocre característica de la oxidación de los sulfuros en estas zonas. Las cortas de Vieiro (1) y parte de la de Arinteiro (2), al ser cerradas se llenaron de agua de lluvia que fue rápidamente acidificada hasta valores inferiores a 3.5. Las actividades de beneficiación, mediante trituración y flotación de la calcopirita se realizaban en la zona 3, llevándose los lodos de flotación a balsas de decantación (4a y 4b) que fueron parcialmente cubiertas con suelo de la zona y revegetadas por la empresa minera antes del cierre de la mina. Las cortas de Bama (5) y Brandelos (6) están rodeadas de escombreras, al igual que la zona oeste y sur de la corta de Arinteiro.

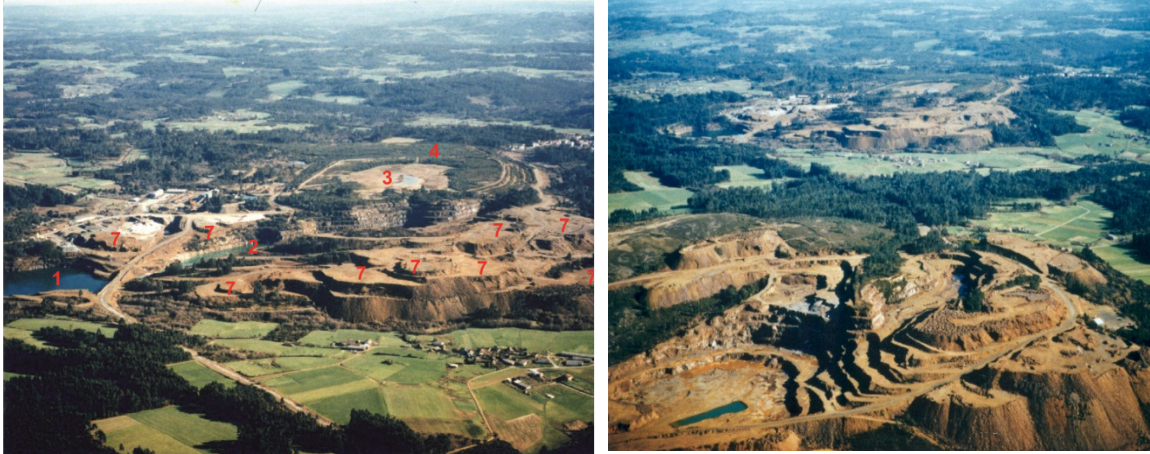
**Fig. 2.** Estado de las zonas de Arinteiro y Bama (mina de Touro) tras el cierre de las actividades extractivas de cobre. En Arinteiro (izq.) se observa como la balsa de lodos (3) está parcialmente revegetada, pero las escombreras al sur de la corta (7) están totalmente desnudas. 1.- Corta de Vieiro. 2.- Corta de Arinteiro. 3.- Balsa de lodos inicial, parcialmente revegetada. 4.- Balsa de lodos secundaria revegetada. 7.- Escombreras en la zona de Arinteiro. En Bama (dcha.) cortas y escombreras y balsas de aguas hiperácidas imposibilitan el crecimiento vegetativo y el desarrollo de la cadena trófica. En ambas zonas las aguas de escorrentía producidas por la lluvia eran rápidamente acidificadas. Ni una brizna de hierba podía desarrollarse, lo que llevaba a la ausencia prácticamente total de insectos, aves, reptiles, etc. quedando la actividad biótica reducida a la de organismos extremófilos como arqueobacterias, bacterias y otros organismos resistentes.

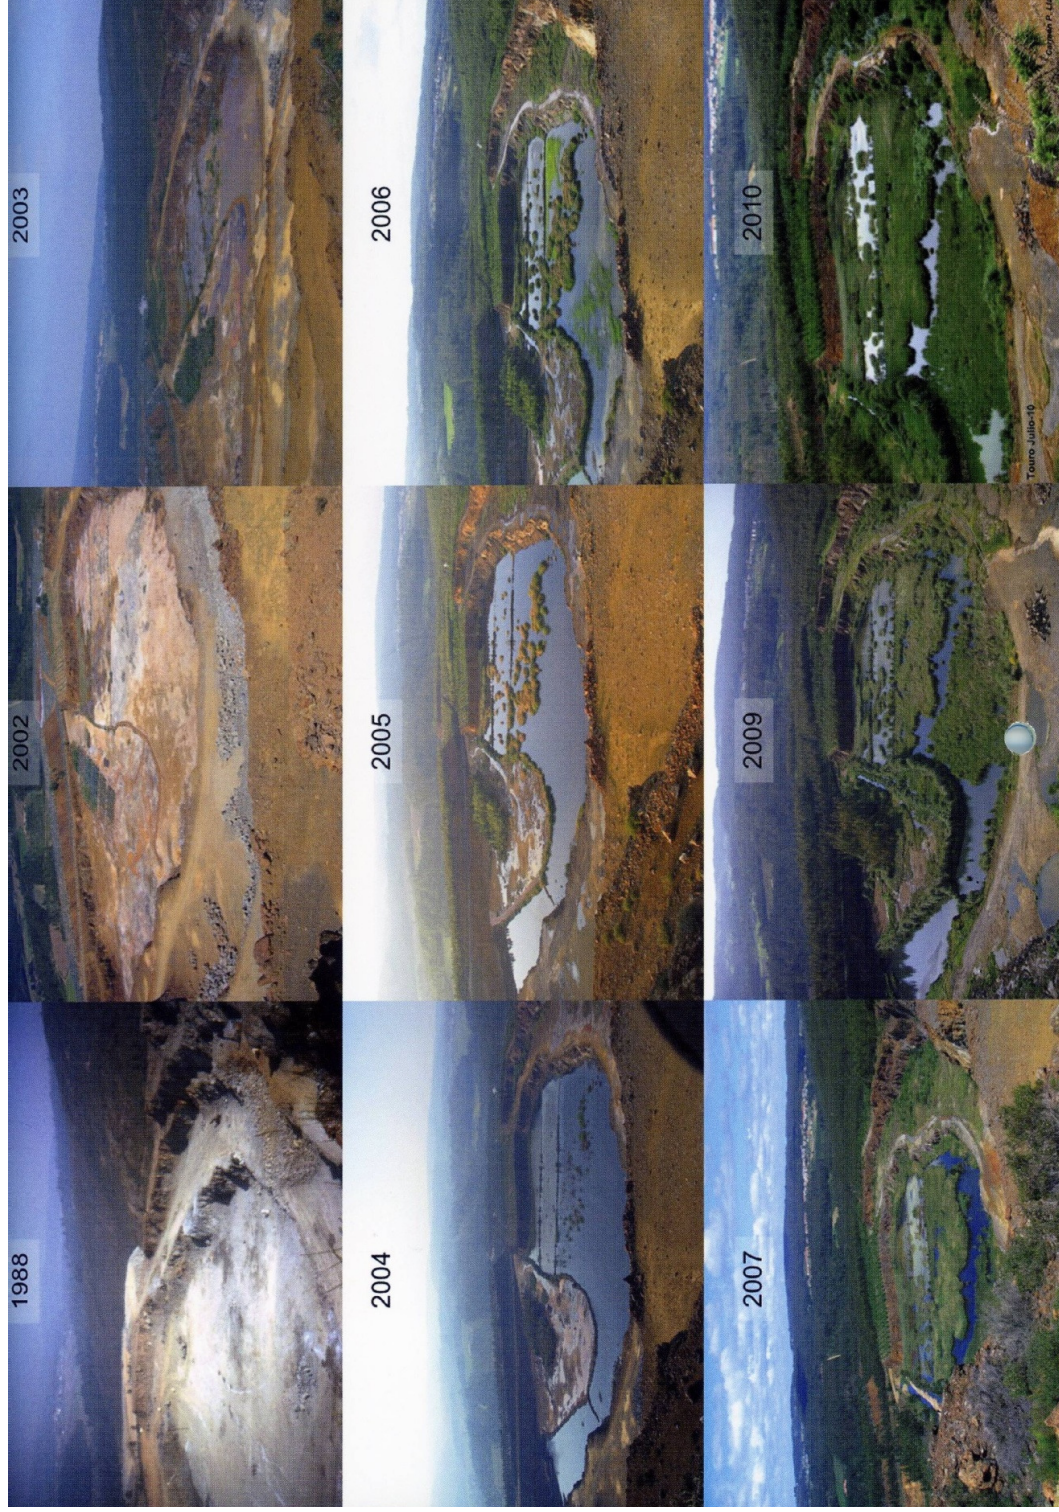
Fig. 3. Evolución de la corta de Bama, donde se ha instalado un Humedal reactivo con cuatro tipos de Tecnosoles diferentes. Las aguas entran a pH del orden de 3 y salen a valores en torno a 7.0 sin gastos de reactivos, energía o mantenimiento, dejando el aluminio, hierro y otros metales pesados en forma inactiva en los sedimentos de fondo. Los niveles de salida aumentan considerablemente de calidad para disminuir los riesgos para la comunidad.

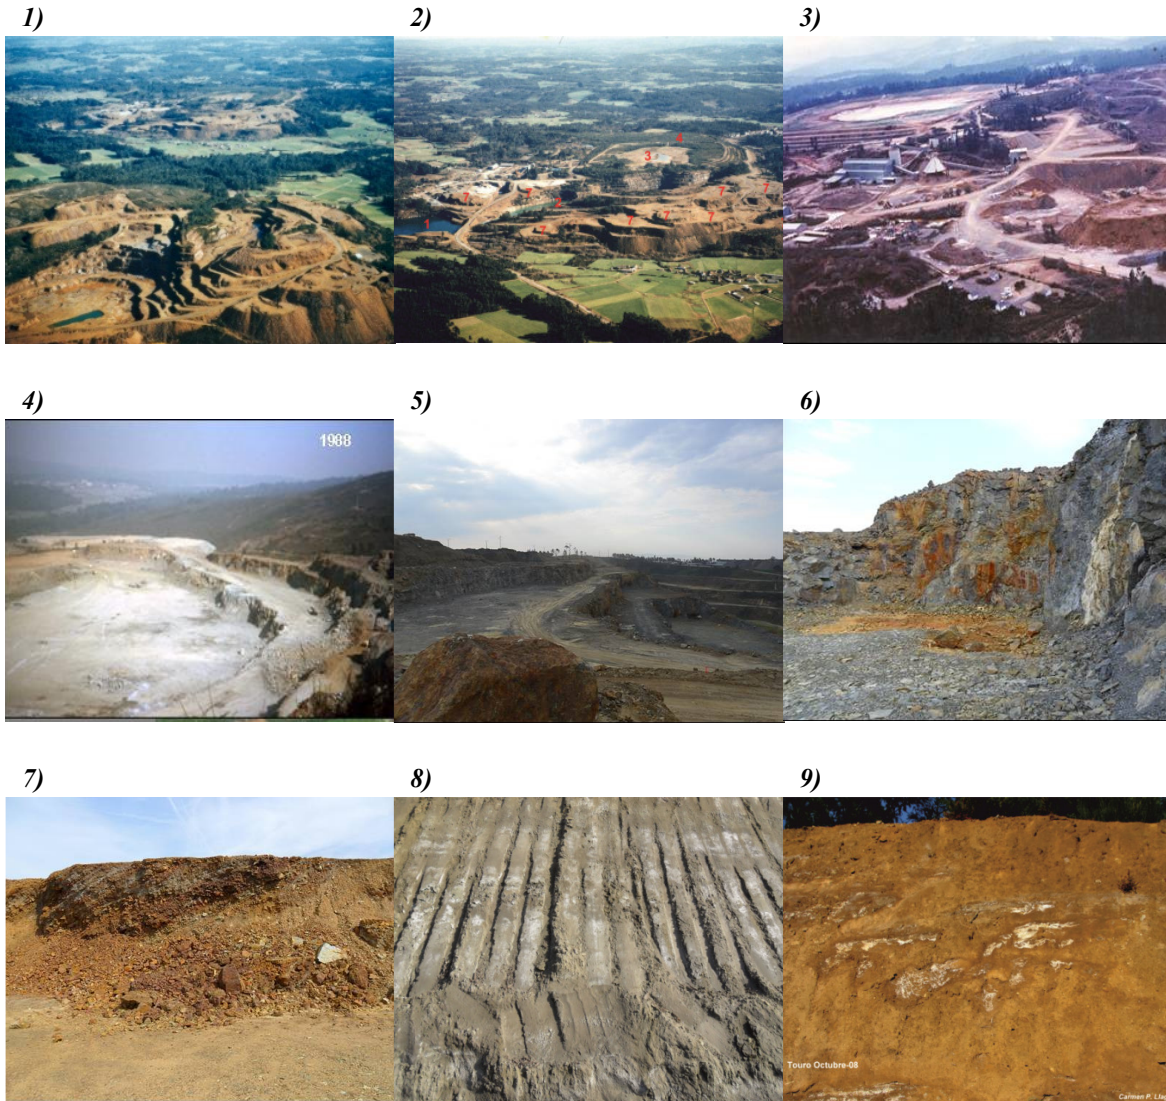
**Lamina 1: Estado inicial de la recuperación de suelos de la Mina Touro.**

*1.- Escombreras y corta de Corta de Bama.1998. 2.- Escombreras, cortas y balsa de lodos de Arinteiro. 1998. 3.- Zona de beneficiación mineral en Arinteiro durante la explotación minera. 4.- Corta de Bama en 1988, Todavía no se había producido la oxidación. 5.- Detalle de la corta de Bama.1988. 6.- Nueva corta de Arinteiro en 2012. Se aprecia la formación de precipitados ferruginosos como consecuencia de la oxidación de sulfuros en las zonas de mayor fracturación. 7.- Escombrera de Bama en el 2000 con la oxidación ya iniciada y la típica coloración ocre de estas formaciones. 8.- Aspecto de los lodos piríticos de la balsa de flotación antes de ser oxidados. 9.- Idem una vez oxidados y con presencia de sales evaporíticas.*

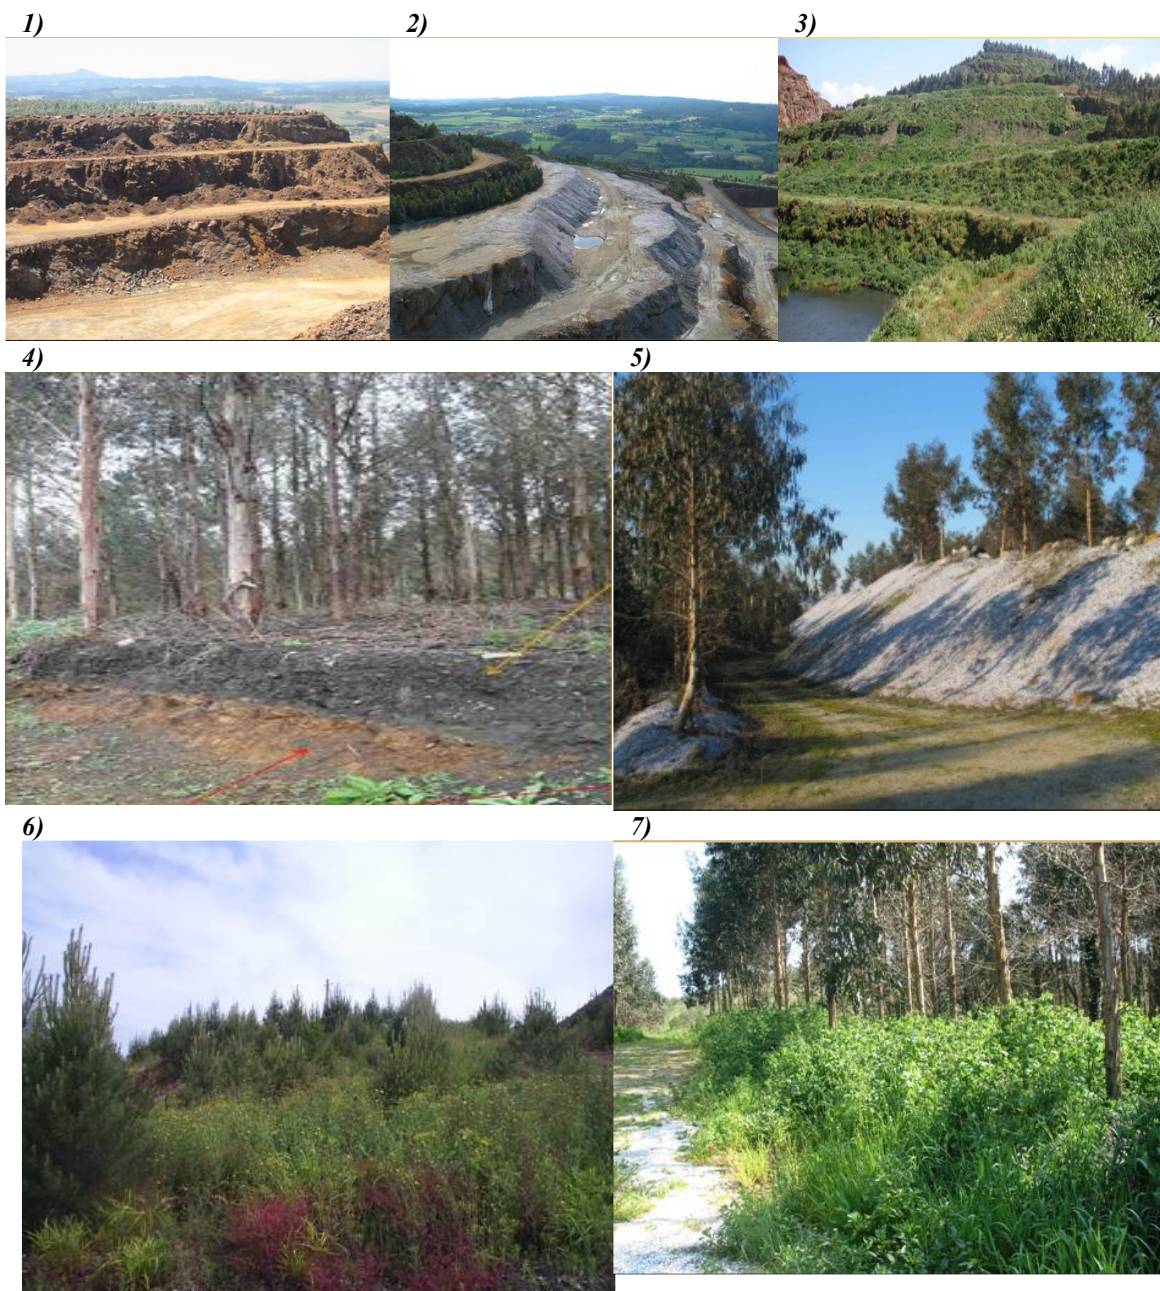
## Lamina 2: Recuperación en zonas secas y bien drenadas.

1.- Taludes de la corta de Bama. Los bancales de las cortas comenzaron a recuperarse por la plataforma superior con Tecnosoles y plantación de eucaliptos. 2.- La corta anterior con Tecnosoles en los bancales y taludes al inicio de la fase de extendido. 3.- Idem con la recuperación en fase avanzada. El agua de escorrentía es neutra y la biodiversidad vegetal y animal elevada. 4.- La combinación de diferentes tipos de Tecnosoles, andicos y eutróficos, permite la producción maderera y el mantenimiento de la calidad del agua.. 5.- Idem con Tecnosoles sambaquí. 6.- Idem con plantación de pino y vegetación espontánea. 7.- Elevada biodiversidad vegetal de plantas espontáneas en Tecnosoles eutróficos sin que aparezcan efectos negativos ni en la calidad de las aguas ni en el crecimiento forestal.

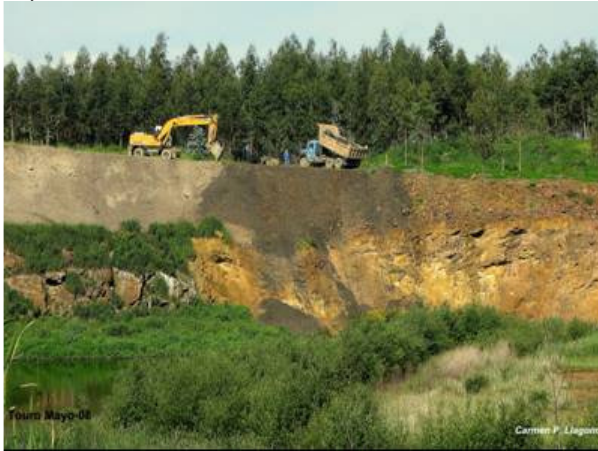
1)

1. Tecnosoles en taludes y plataformas. 2.- Dos Tecnosoles producen especies espontáneas diferentes. 3.- La adición de 15 cm de Tecnosol sambaqui eutrófico permite la producción de colza de primavera (atrás) en una escombrera estéril. 4.-Aplicación (inferior) y no aplicación (superior) de Tecnosol. 5.- Gramíneas sembradas en Tecnosoles eutróficos (superior) y tierra vegetal (inferior). 6.- Control de erosión con Tecnosoles.
