ESTUDIO SOBRE EL ESTADO DE DEGRADACIÓN Y MEJORA DEL PINAR QUE FIJA LAS DUNAS DE GUARDAMAR DEL SEGURA (ALICANTE, ESPAÑA).

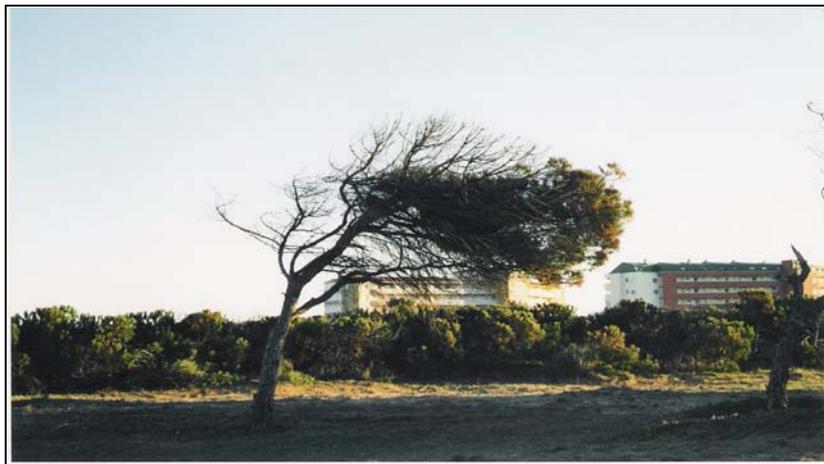
Otro aspecto que se estudió fue el grado de afección provocado por el aerosol marino en el follaje de los pinos (Figura 4). Éste actúa desecando las acículas y provocando su posterior caída al suelo. Se estudió en función de la zona del cordón de dunas en el que se encontraban los árboles. En la primera zona (duna litoral) al estar desprovista de arbolado, el daño era nulo. Entre el 3 % y el 25 % de los pies, según especie y zona, sufren daños muy graves y/o están secos (Tablas 1 y 2).

Del mismo modo se ha podido comprobar que actualmente el problema más serio que está afectando al arbolado es el del aerosol marino. La defoliación progresiva que produce en los pinos los va debilitando y a la vez haciéndolos más susceptibles de sufrir ataques de agentes patógenos como insectos u hongos. Para frenarlo es conveniente la instalación de una barrera cortavientos que sea capaz de contener a dicho agente nocivo para proteger a la vegetación.

Figura 4: Vista general de la afección que provoca el aerosol marino en los pinos.

Para reducir dicho efecto del aerosol en el arbolado se propuso la instalación en la duna litoral de una barrera o pantalla cortavientos, de tal forma que aumentara la altura efectiva de ésta y la protección de la vegetación fuese mayor. La opción que se estimó como la más adecuada para ser instalada en las dunas fue la del cortavientos formado por la mezcla de las especies de leguminosas consideradas (*Spartium junceum* L. y *Retama monosperma* (L.) Boiss.) (Tabla 3).

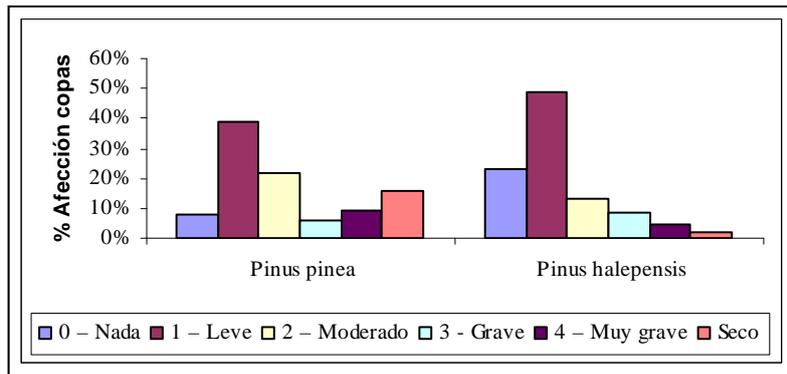
Por especies se pudo comprobar que de las dos especies presentes en las dunas, a la que la afecta un poco más el aerosol marino es al pino piñonero (*Pinus pinea* L.) (Figuras 5 y 6), con un 38'29 % de los pies en niveles de afección entre “moderado” y “muy grave”. Por otra parte, el 30'05 % de los pies de pino carrasco (*Pinus halepensis* Mill.) estaban afectados entre los niveles señalados anteriormente. Como datos significativos conviene señalar que, extrapolando estos datos al conjunto de la masa, el 45'72 % de los pies estudiados se encontraban entre niveles de afección “moderado” y “seco”, y el 46 % con carácter “leve”.

Figura 5: Gráfico sobre los daños del aerosol en la zona litoral.

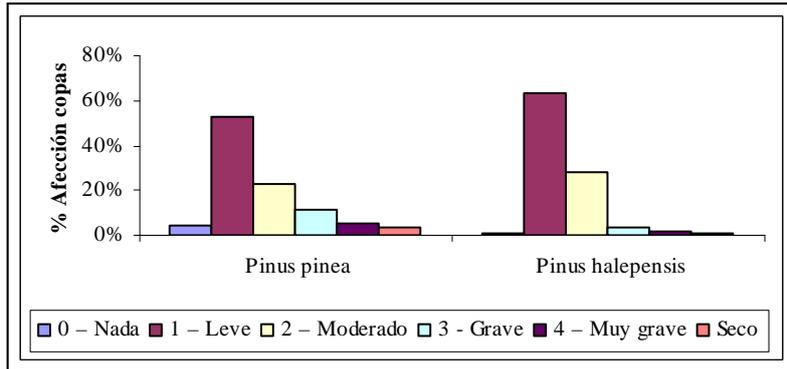
Figura 6: Gráfico sobre los daños del aerosol en la zona de dunas repobladas.
