# UTILIZACIÓN DE GEOTEXTILES EN LA CORRECCIÓN DE CÁRCAVAS DEL CRISTO DEL OTERO (PALENCIA).

J. NAVARRO HEVIA\*, C. SERRANO PÉREZ, \*\* M. UGALDE DÍAZ\*\*, J. A. ORIA DE RUEDA\* & M. A. JONTE LASTRA \*,

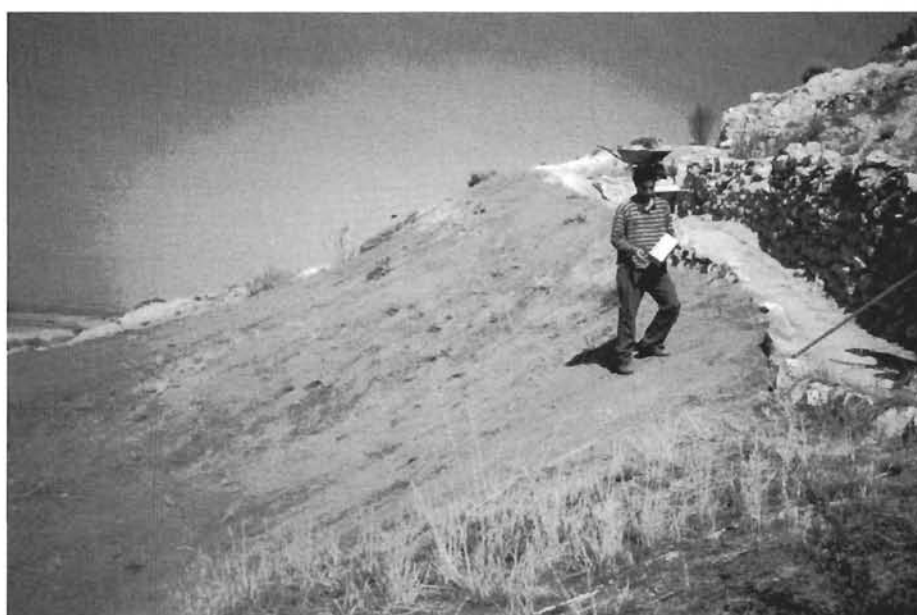
Foto 1. Siembra a voleo en la pared de la cárcava.

1ª/ Primavera 94: Se reperfiló el terreno manualmente. Se aportó tierra vegetal (35 pts/m<sup>2</sup>), a continuación, una capa de fertilizante orgánico (gallinaza; ~2 l/m<sup>2</sup>). Posteriormente, se realizó una siembra a voleo de herbáceas (*foto 1*) con una dosis de 30 g/m<sup>2</sup> (60% gramíneas y 40% leguminosas). La composición de la mezcla (300 pts/kg) se muestra en la *figura 1*. Además se incorporó un estabilizador (12 g/m<sup>2</sup>; 400 pts/kg), un bioestimulante (125 g/m<sup>2</sup>; 221 pts/kg) y un retenedor de agua (5 kg/m<sup>3</sup>; 792 pts/kg). La superficie cubierta con manta de paja-coco (50%) fue de 223,65 m<sup>2</sup> (285 pts/m<sup>2</sup>). La manta se fijó al suelo con piquetas (Ø=8 mm; 2 ud/m<sup>2</sup>; 20 pts/ud) de cabeza plana, y para asegurar un buen contacto entre el geotextil y el terreno se tensó la manta mediante bambú entrelazado.

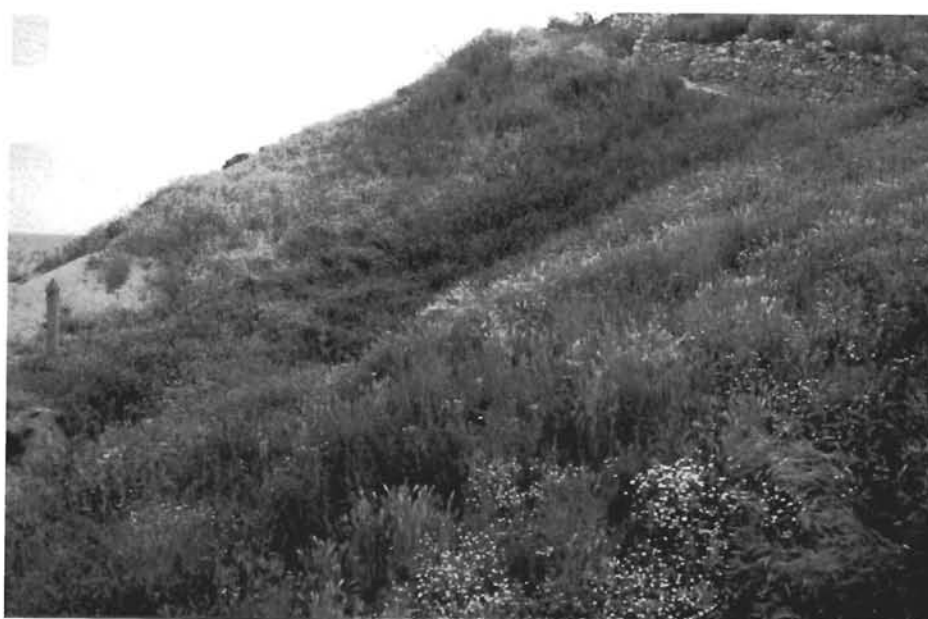
germinación. En mayo del 96, con una óptima primavera, el recubrimiento era del 100% (foto 2), mientras que en la zona sin tratar la vegetación protegía el 70% del terreno. La primera fase presentaba una cubierta similar a la zona sin tratar, hecho que podría ser debido a las malas condiciones primaverales del 94. En septiembre del 96, la vegetación ejercía su función protectora, a pesar de haber sido segada para alimentar a los caballos de la colonia gitana cercana al cerro. No obstante, los terrenos permanecen revegetados, con una protección del 100 %, por lo que es de esperar que se haya conseguido el objetivo perseguido. No se observa incorporación de sedimentos en los diques de la cárcava, mientras que persisten síntomas de erosión en las zonas adyacentes sin tratar.

Foto2. Estado de los geotextiles en mayo del 96.

La fibra vegetal de las mantas en la primera fase ha desaparecido, lo que coincide con la garantía de los proveedores. Sí permanece aún la malla de propileno donde va entretejida dicha fibra. La de paja-coco está algo mermada, mientras que la de coco ofrece un aspecto excelente, lo que también concuerda con la vida media indicada por el fabricante para la red (PROJAR, 1993; BONTERRA, 1995).
