DAÑOS EN DIQUES POR AVENIDAS EXTRAORDINARIAS EN RAMBLAS MEDITERRANEAS: METODOLOGÍA PARA SU EVALUACIÓN, VALORACIÓN Y RESTAURACIÓN.

Evaluación de los daños ocasionados en el dique nº 8 del Proyecto de Restauración hidrológico-forestal de la cuenca de la Rambla de Torrealbilla. Termino Municipal de Lorca (Murcia).

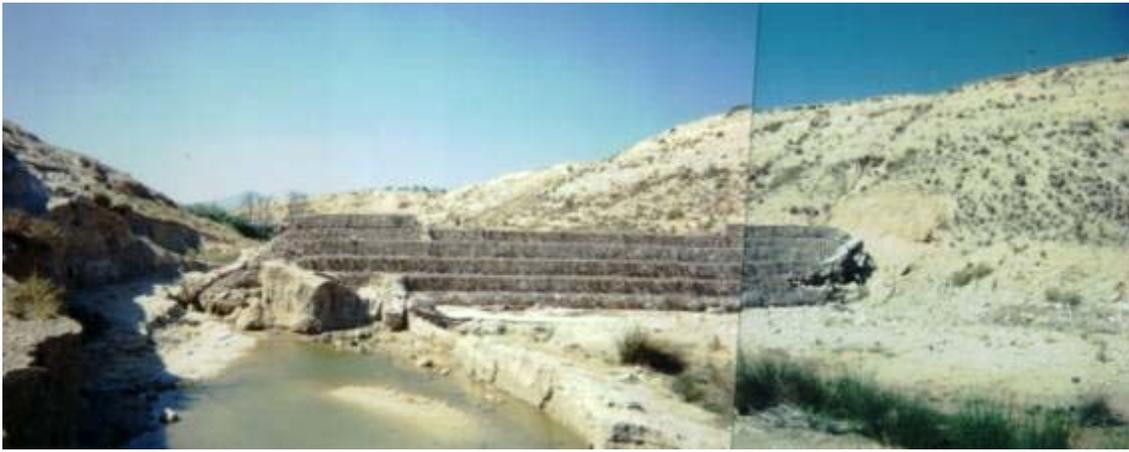
- a) Características de las fábricas y diseño: mampostería gavionada con aliviadero central de sección rectangular y cuerpo de planta recta, con cuenco amortiguador de losa de hormigón y dos cajeros rectos también de mampostería gavionada.

- c) Daños: pequeños en el cuerpo central del dique, no así en los empotramientos en donde se arruinan las fábricas produciéndose socavación y apertura de nuevos cauces, desapareciendo las entregas en los empotramientos y desaparición parcial de los cajeros aguas abajo.

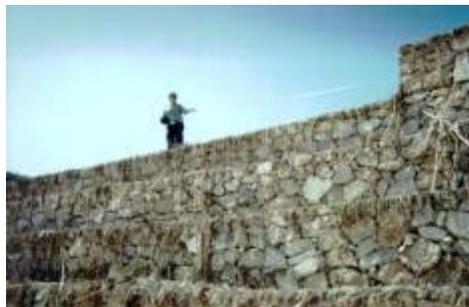
- h) Visita de campo: al lugar de emplazamiento del dique nº 8 para la toma de datos sobre el terreno de carácter orográfico (pendientes, volúmenes de aterramiento, naturaleza de la roca en los empotramientos y en las cimentaciones, etc.), así como la medición del perímetro mojado producido por la avenida y levantamiento de reportaje fotográfico de los daños producidos.
- i) Calculo de escorrentias y caudales:

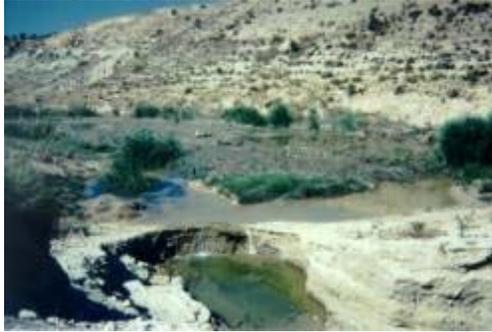
Se procede al cálculo del caudal de avenida primeramente por una estimación de campo, obteniéndose valores de 291 m³/seg. (con acarreos) y 204 m³/seg. (sin acarreos).
Mediante el modelo de García Nájera (para cuenca superior a 2,5 km²): $q = 169 \text{ m}^3/\text{seg.}$
Sistema por periodo estadístico de recurrencia: toma de datos pluviométricos en litros en 24 horas de las estaciones de Avilés y de Zarzadilla de Totana en el periodo comprendido entre el 27 al 30 de septiembre y 5 de octubre de 1997:

Avilés: 124,4 litros

Zarzadilla de Totana: 140 litros

Con un periodo de retorno (Gumbel) de 135 años.

Caudal punta 386 m³/seg. y 326 m³/seg.

Tiempo al pico 5,17 horas y 5,17 horas

Volumen de escorrentía 3,9 Hm³ y 3,3 Hm³

Area de la cuenca: 13648 ha. y 13648 ha.

Numero de curva: 78 y 75
