EFFECTOS DE LOS DIQUES DE CORRECCION HIDROLOGICO-FORESTAL EN LA GEOMORFOLOGIA DE BARRANCOS Y RAMBLAS.

V.CASTILLO¹, W. MOSCH¹, G. GONZALEZ BARBERA¹ & F. LOPEZ BERMUDEZ²

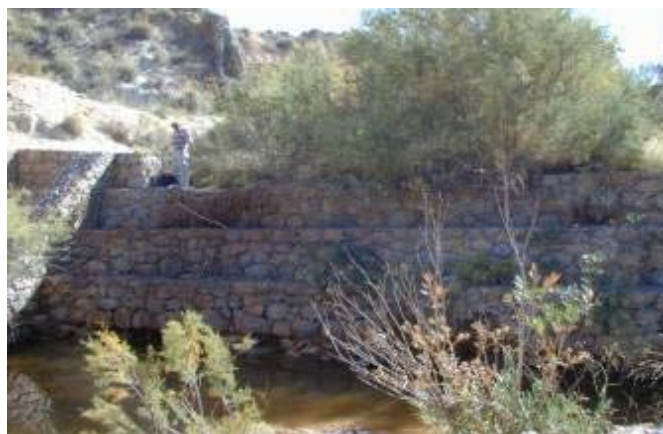
Figura 1. Toma de datos básica y georreferenciación de un dique en la Rambla del Cárcavo

Nombre de atributo	Valor
fecha	15/11/2000
ID_number	30
tipo	gavion
condition	good
año	1900
numero doc.	4
rambla	CARC
anchura	14.0
altura	1.9
altura sedimentacion	0.0

Resumen	Atributos	Precisiones del 68%
Posiciones:		143
Desviación tip:		0.723 m
Nombre de archivo:	Dique18_36.cor	
Estado:		Nuevo
Deje...:		<Nada>

La primera etapa del trabajo consistió en realizar un inventario de los diques en la cuencas estudiadas. Los diques se localizaron mediante GPS y se realizó una descripción general: tipo, edad, tamaño, estado de conservación. (Figura 1).

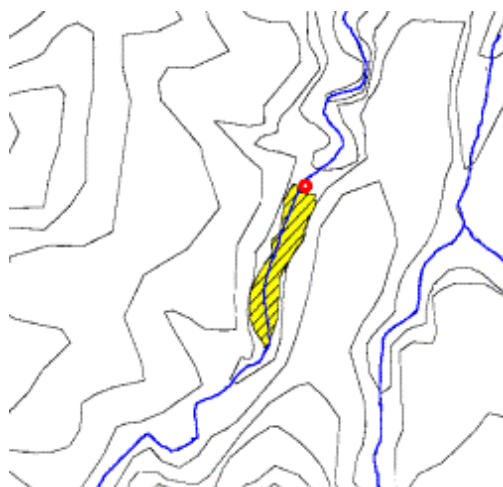
Figura 2. Cuña de sedimentos de uno de los diques en Rambla de Cárcavo.

En esta fase se estimaron los volúmenes de sedimentos retenidos por cada dique. Para ello se delimitó en campo la cuña de sedimentación aguas arriba del dique (Figura 2). La delimitación de esta cuña se realizó mediante GPS, identificando en campo los cambios en la vegetación de ribera, las variaciones en la pendiente del cauce, los cambios en la granulometría del lecho y el análisis de las formas sedimentarias.

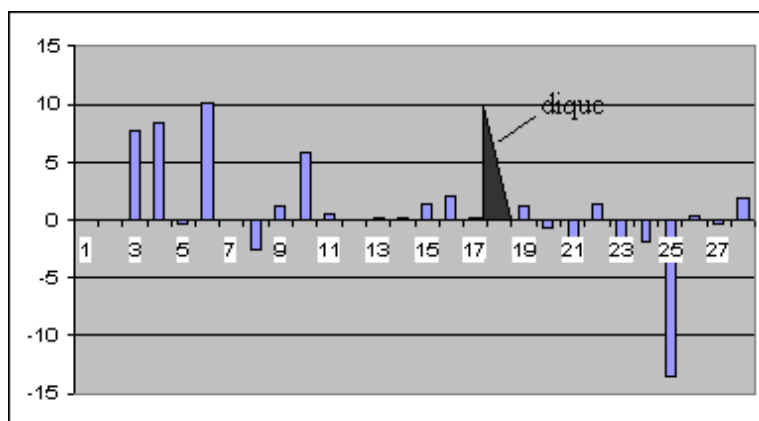
Figura 4. Variaciones en el nivel del lecho en un dique de Rambla de Cárcavo durante el episodio de gota fría de Octubre de 2000. Se muestra la posición del dique. Las barras con valor positivo muestran lugares de sedimentación mientras que las barras con signo negativo muestran lugares de erosión. Las dimensiones del dique en la figura son esquemáticas no reales.

La erosión se estimó mediante la instalación de clavos aguas arriba y aguas abajo del dique hasta una distancia de 400 m. Aguas arriba predomina la sedimentación mientras que aguas abajo se alternan procesos de excavación del cauce con los de sedimentación (Figura 4).

Las observaciones de campo demuestran que en la rambla de El Cárcavo la mayoría de los diques están colmatados aguas arriba, lo que ha producido un cambio en el perfil longitudinal del cauce, disminuyendo la pendiente y estabilizando estos tramos del cauce. Aguas abajo del dique se observa un aumento de la capacidad erosiva de las aguas de escorrentía que excavan los sedimentos depositados en el cauce hasta aflorar los estratos más resistente de la roca subyacente. Este nivel, más resistente, constituye el nuevo nivel de base al que debe ajustarse el cauce mediante una reactivación de la dinámica erosiva (Hooke & Mant, 2000)
