MESA TEMATICA 6.-
PROTECCION Y RESTAURACION DEL MEDIO NATURAL.

MODELO DE RESTAURACION HIDROLOGICO-FORESTAL DE CARCAVAS Y BARRANQUERAS.

Autores: CONTRERAS, V. & MARTINEZ, A.

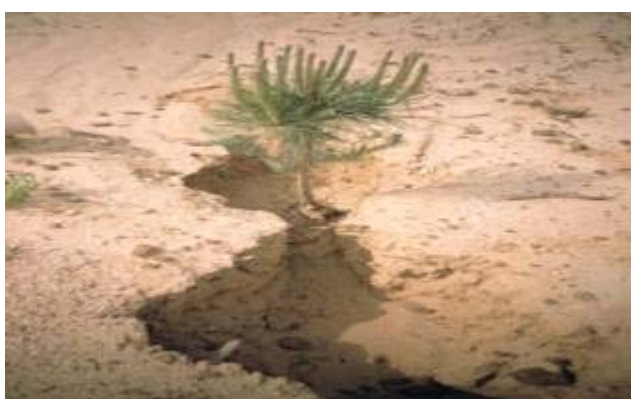
“Acarcavamiento de un pino piñonero al año de su plantación. Provincia de Huelva”.

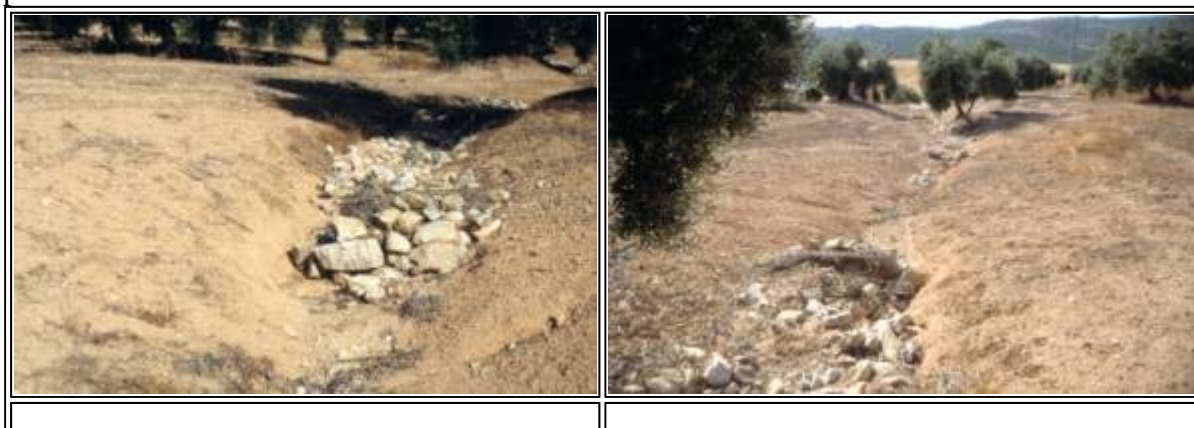
“Albarrada de piedra descompuesta por la erosión”.

“Bifurcación de las albarradas a consecuencia de la erosión”

- Las albarradas permanecían inalterables en la primera sin problemas de descalces, mientras en la segunda tendían a descalzarse.
- Las albarradas en la primera mantenían su capacidad de retención de suelos y de filtración de aguas, mientras en la segunda, al colmatarse rápidamente tendía a bifurcarse en dos, multiplicándose con el tiempo su capacidad de erosión por el arrastre de las piedras.
- En el momento del evento pluviométrico y tras él, las aguas discurrían prácticamente claras en la primera barranquera, mientras en la segunda discurría turbia con gran cantidad de sedimentos.

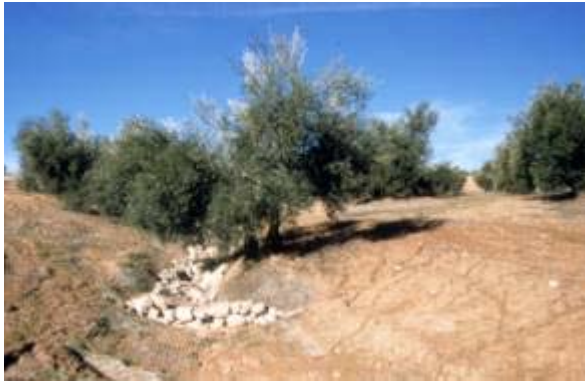
“Control de la erosión de las mayores de las las albarradas mediante mantas orgánicas”

- La paja prácticamente ha desaparecido de la barranquera tratada con manta orgánica, encontrándose sólo la red de polipropileno que conforma la manta, existiendo aún control de erosión pese a mantenerse limpia de vegetación debido a los tratamientos de herbicidas. De todas formas se hace deseable mantas gruesas y de fibras más duraderas como puede ser la fibra de esparto, ya que el suelo se queda expuesto con demasiada prontitud a la escorrentía superficial.
- En la barranquera sin tratamiento previo de manta orgánica, las albarradas ejecutadas para el control de la erosión siguen su proceso de descomposición, siendo en muchos casos arrastradas por el agua pese a ser escasos los temporales de lluvia ocurridos durante este período.

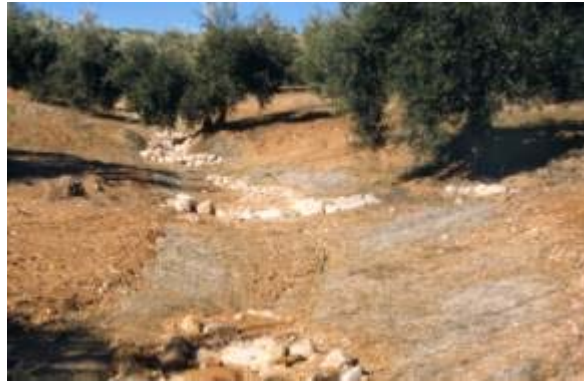
“Sedimentación y control de la bifurcación de las albarradas con mantas orgánicas”.
