# **EL EMPLEO DE FAJINADAS Y EMPALIZADAS EN LA CORRECCIÓN HIDROLÓGICA DE LADERAS AFECTADAS POR INCENDIOS FORESTALES.**

NAVARRO MUÑOZ, Antonio.

Departamento de Medio Ambiente. Gobierno de Aragón. Edificio El Trovador. Plaza Antonio Beltrán nº 1. 50002. Zaragoza. [anavarro@aragon.es](mailto:anavarro@aragon.es)

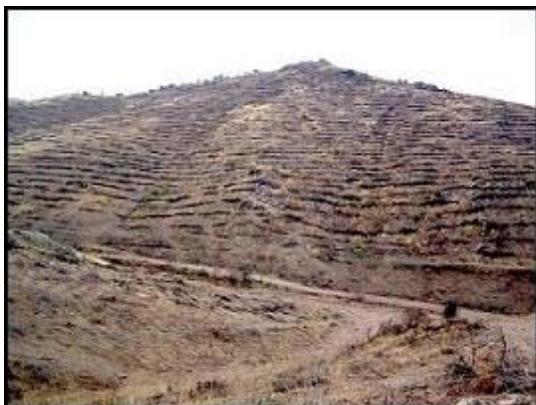
Foto n° 1: Ladera con fajinadas. Vista frontal

La disposición de líneas de fajinadas o empalizadas de forma paralela y repetida cada cierto tramo a lo largo del declive de la ladera tendrá en consecuencia un efecto neto muy favorable a la estabilidad del suelo y a la disminución de riesgos aguas abajo. En las bandas ocupadas por las fajinadas y empalizadas también se beneficia el suelo del efecto acolchado.

El tamaño y la separación de los cordones se establecen en función de la cantidad de restos disponibles. El cordón tendrá un perfil sensiblemente triangular con una base de ochenta a cien centímetros y una altura del mismo orden. La localización cordones considerará, además, la pendiente y las irregularidades del terreno, pero una separación de entre ocho y doce metros es una medida razonable. Tendrán que tenerse en cuenta también las posteriores necesidades de gestión de ese territorio.

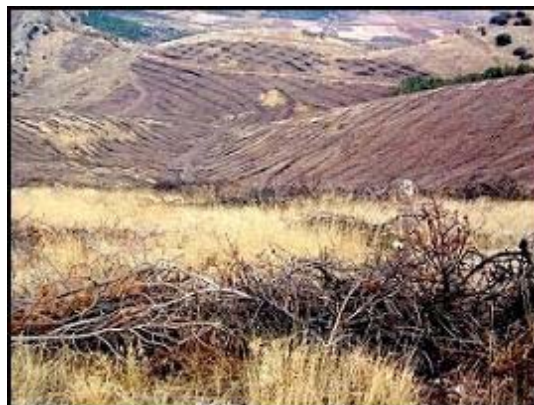
Foto n° 2: Detalle de fajinadas

La disposición del cordón se hace buscando anclajes naturales del terreno, como rocas o tocones, o generando estos anclajes mediante estacas clavadas en el suelo, piedras, cuñas de madera, etc., de forma que se asegure la estabilidad de la estructura. A continuación se colocan apoyados en estos anclajes los troncos y ramas más gruesas procurando que la estructura sea sólida y continua. Sobre esta estructura, y aguas arriba, se dispondrán los restos de menor calibre de la vegetación troceados y apilados buscando el mayor grado de compactación y continuidad que sea posible, de forma que la estructura permita la laminación del flujo y retención de sedimentos.

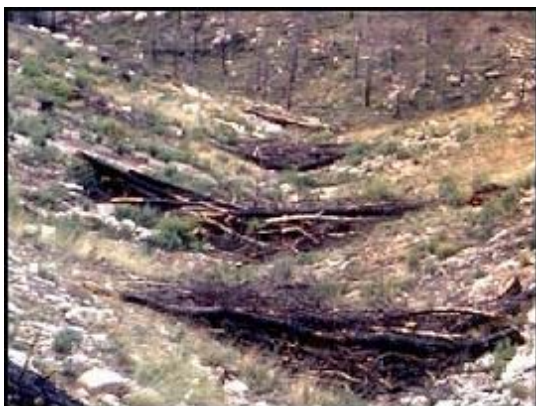
Foto n° 3: Empalizadas en un cauce

En las cárcavas y regueros, la técnica constructiva es similar. Se trata de encontrar las zonas de mejor anclaje y en ellas disponer las estructuras transversales de troncos y ramas apiladas de forma que se lamine la corriente y se retengan parte de los sedimentos. La entidad de la estructura se ajustará dependiendo de la dimensión de la cárcava. La disposición de troncos y ramas apilados también puede hacerse en el sentido de la corriente en cárcavas y regueros pequeños, siendo aún mayor la eficacia de la estructura así dispuesta.

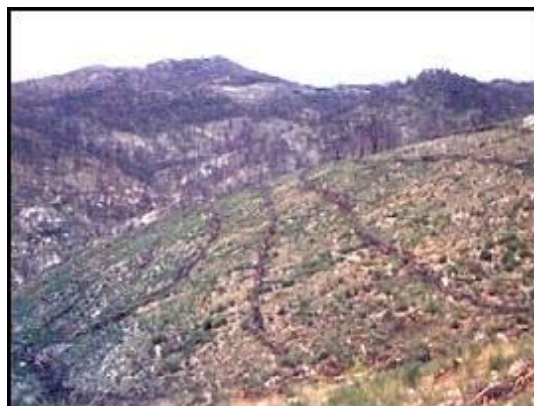
Foto n° 4: Ladera con fajinadas. Vista lateral
