# **IDENTIFICACIÓN DE LOS AGENTES DESTRUCTORES DE LA MADERA PUESTA EN OBRA**

IGNACIO BOBADILLA MALDONADO <sup>1</sup>, MIGUEL ESTEBAN HERRERO <sup>2</sup>, FRANCISCO ARRIAGA MARTITEGUI <sup>2</sup>, NATIVIDAD CASTRO ALONSO <sup>1</sup>

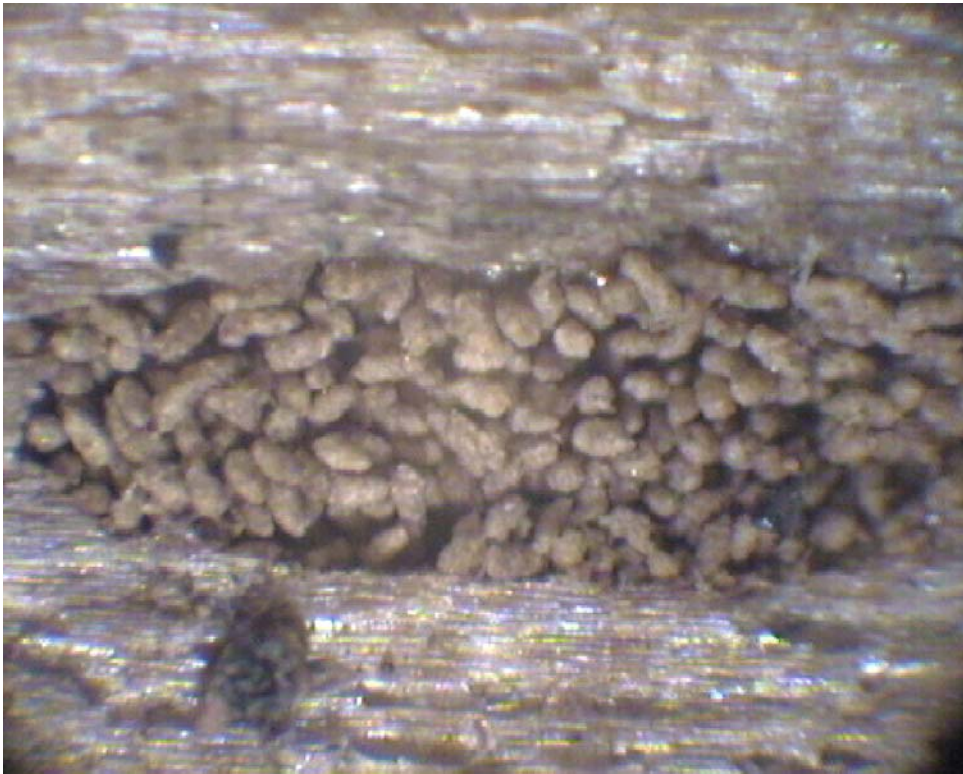
Fotografía 1: Detalle de la sección longitudinal de una galería de anóbido llena de detritus de tamaño intermedio y con forma cilíndrica apuntada en los extremos característica de las especies de esta familia.

2.5.-Presencia de detritus:
Características del detritus
G16 Detritus de madera aglomerada con forma de cilindro apuntado en los extremos (limón)
G17 Detritus de madera aglomerada con forma de cilindro regular (pellets)
G18 Detritus de madera aglomerada con forma de disco (galletas)
G19 Detritus de madera sin aglomerar y sin forma determinada
G20 Detritus formado por madera y barro, de color pardo oscuro
Tamaño
G21 Elementos detríticos muy finos, de tacto fino (como harina)(< 150 micras)
G22 Elementos detríticos intermedios, de tacto rugoso (50 - 600 micras)
G23 Elementos detríticos grandes, de tacto rugoso (200 – 1200 micras o mayores)

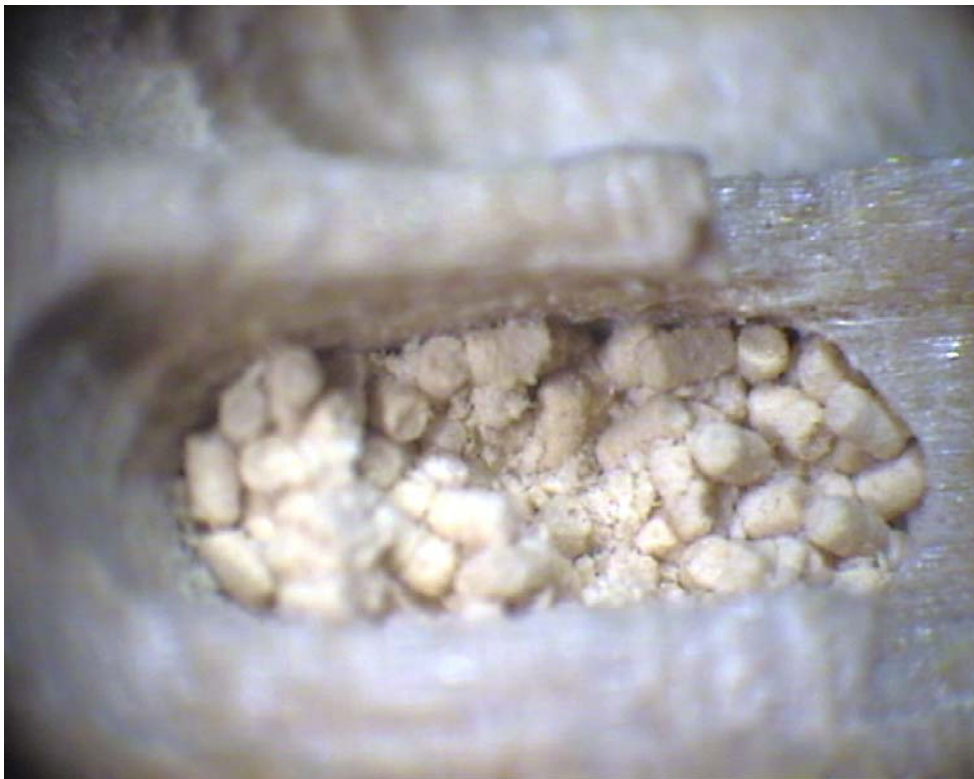
Fotografía 2: Detalle de sección transversal de una galería de cerambícido (*Hylotrupes bajulus* L.) llena de detritus de tamaño grande y con forma cilíndrica característica de las especies de esta familia.
