# DESTRUCCIÓN Y RESTAURACIÓN DE LA CUBIERTA FORESTAL EN LA CUENCA ALTA DEL RÍO CORNEJA (ÁVILA): ANÁLISIS HISTÓRICO DE UN PROCESO DE GESTIÓN CAMBIANTE

Jorge Mongil Manso<sup>1</sup>, Joaquín Navarro Hevia<sup>2</sup>, Verónica Cruz Alonso<sup>1</sup> y Virginia Díaz Gutiérrez<sup>1</sup>

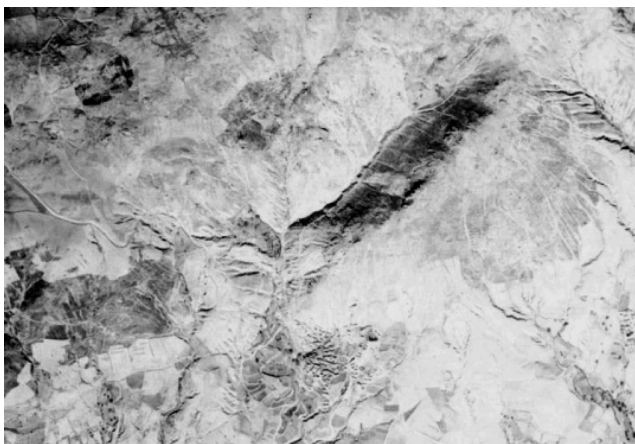
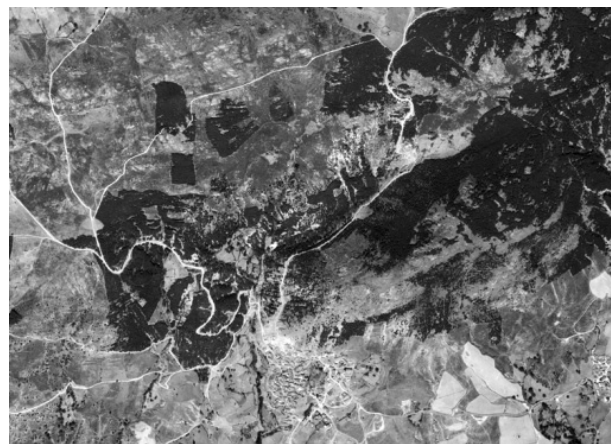
**Figura 1.** Evolución de la cubierta forestal. Fotografías aéreas de 1945 (Ejército del Aire) (Izq.) y de 2002 (Instituto Geográfico Nacional) (Der.)

| FECHA | FUENTE | REFERENCIAS |
|---|---|---|
| 1945 | Foto aérea (Figura 1) | No se ven árboles en el espacio de la restauración. Se ve la zona del monte Jara como un encinar poco denso. |
| 2002 | Foto aérea (Figura 1) | Se ve la masa forestal actual |
