# DESERTIFICACIÓN SECULAR DE LAS CUESTAS DE SALDAÑA (PALENCIA) FRENTE A 80 AÑOS DE RESTAURACIÓN

Joaquín Navarro Hevia<sup>1</sup>, Jorge Mongil Manso<sup>2</sup> y José Carlos Araújo<sup>3</sup>

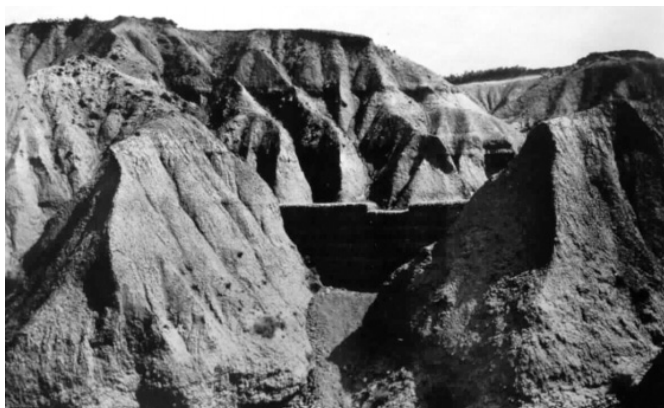
**Figura 2a.** Cárcava y dique de retención en 1932 (Fuente: Archivo de Confederación Hidrográfica del Duero)

**La restauración hidrológico-forestal:** A comienzos del s. XX, cárcavas crecientes provocaban coladas de barro y cascajo y deslizamientos (AYERBE, 1928, 1930) que afectaban a Saldaña, la carretera Saldaña-Osorno, los canales de riego e impedían el suministro hídrico aguas abajo. Estos episodios se denominaban “*las turbias del Carrión*”. Ante esta situación, en 1928, el Servicio Forestal de la CHD elabora un proyecto de fijación del alveo del río Carrión y, en 1930, el *Proyecto de restauración y repoblación de las laderas de la margen izquierda del río Carrión* (AYERBE, 1930). Entre 1932 y 1936, se ejecutan centenares de diques gavionados, palizadas y se plantan 3.000 plantas·ha<sup>-1</sup> de *Pinus*, *Ulmus* y *Robinia*. Tras la Guerra Civil se finalizan las obras, pero es necesario un segundo proyecto en 1963 para rematar alguna zona (AZCARRETAZÁBAL, 1963). GÓMEZ REDONDO (1935) escribe, en el diario ABC, sobre estos trabajos y su beneficio, pues se repoblaron “*mil hectáreas*” de “*pinos y abetos*” y se ejecutaron casi 100.000 m<sup>3</sup> de gaviones. MARTÍNEZ DE AZAGRA et al., (1997), sólo consiguieron inventariar 108 diques de gaviones, de 3 a 5 m de alto. La gran mayoría (102) fueron construidos entre 1932 y 1936 (AZCARRETAZÁBAL, 1963) y sólo 6 pertenecían al proyecto de Azcarretazábal de 1963.

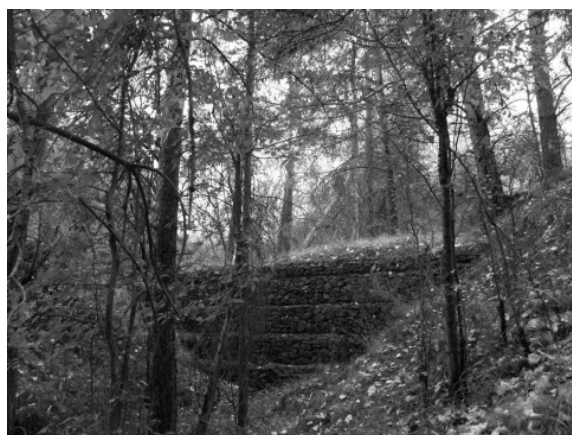
**Figura 2b.** Cárcava y dique en septiembre de 2011

La vegetación climácica corresponde a un rebollar (*Quercus pyrenaica* Willd.). Sin embargo, la acción humana ha provocado cubiertas vegetales muy distintas. En la época actual (Figura 2b), y tras 80 años del inicio de la restauración, un bosque de *Pinus sylvestris* L., se alza donde existió un paraje estepario casi des-

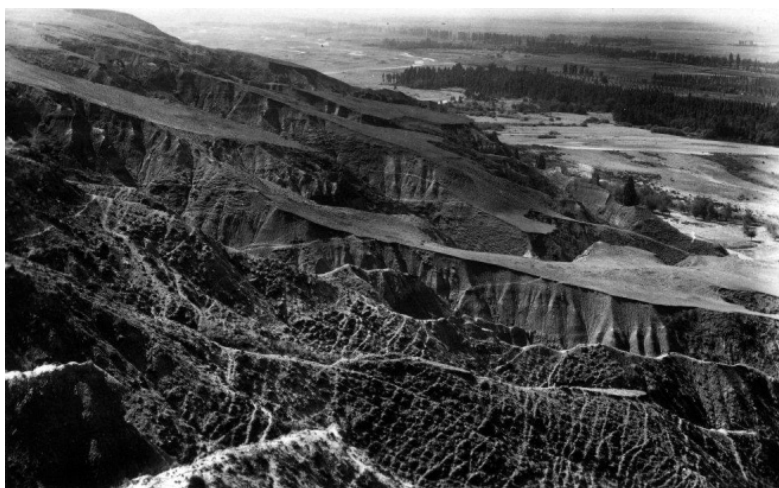
**Figura 3.** Estado de la zona en 1928 (Fuente: Archivo de la Confederación Hidrográfica del Duero)

A principios del s. XX se definen las laderas saldañesas como intensamente acarcavadas, resultado de los procesos erosivos desencadenados por la acción humana (AYERBE, 1928; 1930): “*salvo algunas pequeñas partes que conservan vestigios del monte que fue y otras también escasas y de poca superficie en las cuales existen pastos (...) el resto está todo erosionado en tal forma que su suelo no sustenta vegetal alguno*” (Figura 3). Los vídeos de 1930 de la restauración de la CHD, ofrecen otra prueba visual.

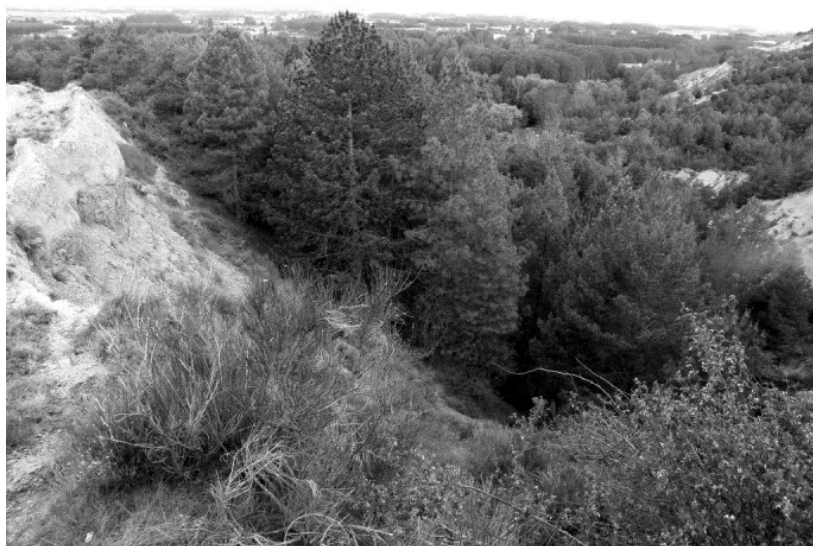
**Figura 4.** Cárcava en el estado actual (septiembre de 2011) de la figura 3

**Estado actual:** Tras 80 años, un bosque de *Pinus sylvestris* L., acompañado de otras coníferas (*P. nigra* Arn., *P. pinaster* Ait., *P. radiata* D. Don, *Cupressus arizonica* Green, *Cedrus atlantica* Man. y *Picea abies* L.), ocupa entre el 60-

80% del antiguo desierto (Figura 4). Entre las frondosas se hallan: *Ulmus minor* Mill., *Robinia pseudoacacia* L., *Populus nigra* L. y *Populus x euroamericana* Gui. El rebollo (*Quercus pyrenaica* Willd.), aún de porte arbustivo, se regenera naturalmente. También se halla la hermosa peonía (*Paeonia broteroi* B. & Reut.), característica de ambientes nemorales. En las zonas degradadas, <30%, se detectan: *Thymus* sp., *Dorycnium pentaphyllum* Scop., *Linum sufruticosum* L. y herbáceas; y se desarrolla una costra agrietada, bajo la cual descansan 4-6 cm de regolito. En el bosque, la hojarasca (1-3,5 cm de espesor) protege el suelo, que no desarrolla costras; y aunque resulta uniforme en profundidad, existen raíces hasta más de 60 cm así como micelios y lombrices de tierra.

Estos 9 km<sup>2</sup>, en 1930, eran surcados por 27 torrentes de erosión que en las crecidas aportaban al río Carrión 11,56 m<sup>3</sup>·s<sup>-1</sup>, con “*un 20% de guijarro y tierra arcillosa*” (AYERBE, 1930). Durante las turbias del Carrión las aguas contenían “*250 g/m<sup>3</sup> de légamo arcilloso*” (GONZÁLEZ GARRIDO, 1941) y AZCARRETAZÁBAL, en 1963, señala que todavía se producían cortes en la carretera Saldaña-Osorno pues los trabajos de Ayerbe habían prosperado parcialmente en algunas cárcavas, y que los daños eran “*mayores después de las heladas que han preparado el terreno ahuecándolo y favoreciendo su desmoronamiento*”. En la actualidad, la erosión está confinada a las cabeceras no recuperadas de algunas cárcavas. La mayoría de los diques

están colmatados y contribuyen a la estabilización del lecho y de las laderas adyacentes.
