La oportunidad de la restauración de graveras en la recuperación de territorio fluvial: el caso de la gravera de HOLCIM en el río Guadalete

Linares García, L.¹, José M^a Sñánchez García²

¹ *Ingeniero de Montes. Director técnico de Linaria Consultores Ambientales S.L.P.
C/Amparo Osborne, 35 (11500). El Puerto de Santa María. CÁDIZ (España).*

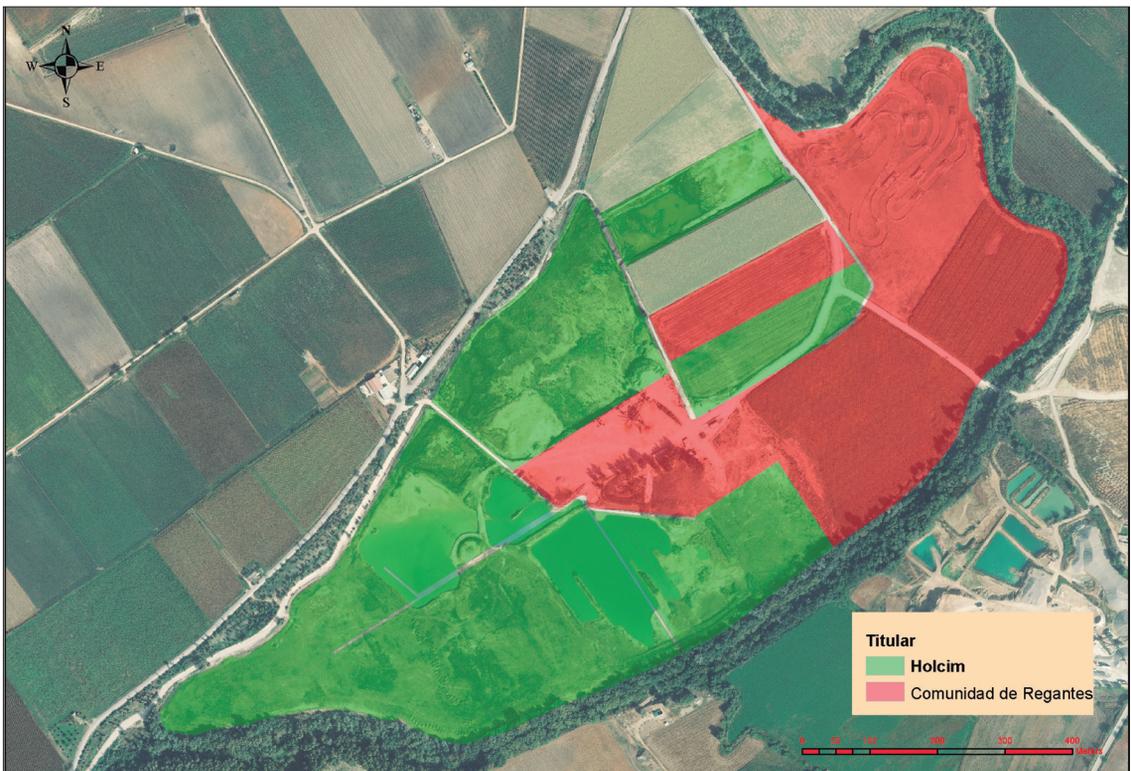
Figura 2. Al noreste, parcelas privadas; al sur y oeste, parcelas de Holcim.

La gravera tienen un total de 59.87 ha, de las cuales 35.10 ha son de titularidad de Holcim y el resto, 24.77 ha, pertenecen a agricultores privados y a una Comunidad de Bienes de la Barca de la Florida (Fig.2).

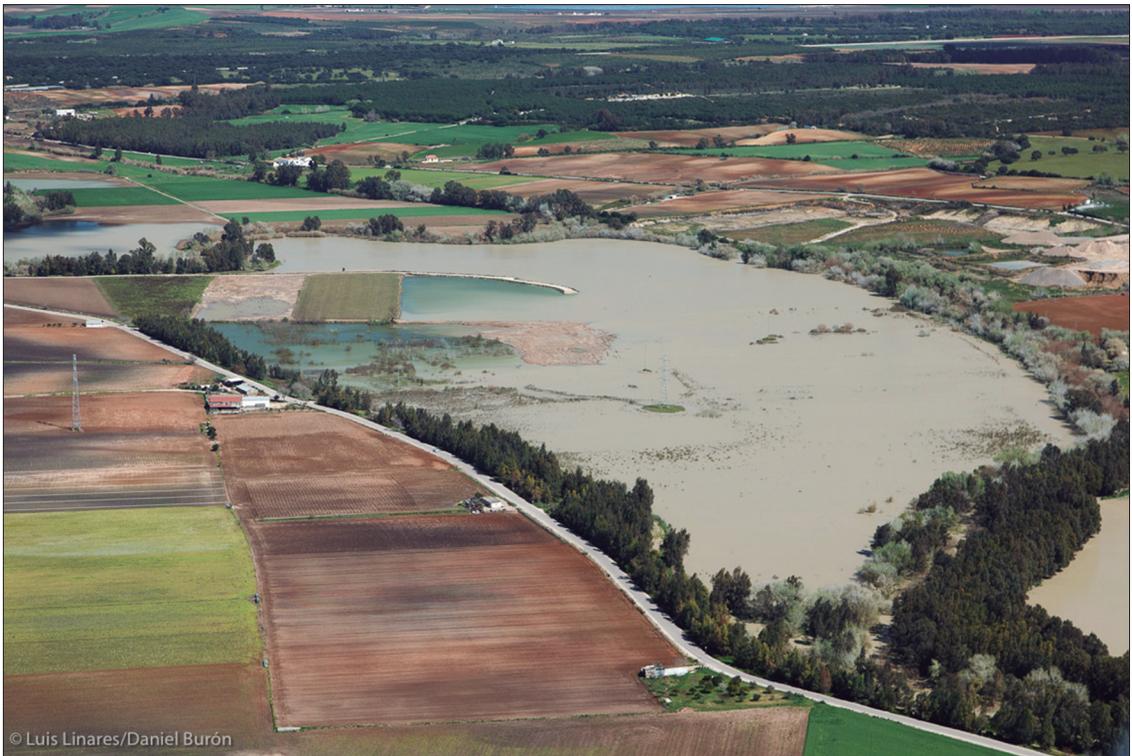
Figura 6. Panorámica desde el suroeste. Junto a la carretera se observa un cordón de eucalipto por fuera del perímetro de la propiedad de Holcim; en la margen derecha del Guadalete, en la zona inferior de la fotografía (izquierda), se observan algunos pies (muy abundantes, sin embargo, en la otra margen, a la derecha de la imagen).

Se ha comentado que la cuenca está muy regulada: embalses de Zahara, Bornos y Arcos en el Guadalete y Guadalcacín II en el Majaceite, tributario del Guadalete en la Junta de los Ríos, con más de 1 500 hm³. Sin embargo, periódicamente, ante episodios de elevadas precipitaciones (la sierra de Cádiz recibe en algunos puntos más de 2 000 mm año⁻¹), se produce una merma de la capacidad de laminación de estos embalses, produciéndose inundaciones de amplias superficies con escasa velocidad y lámina de agua variable debido a la escasísima pendiente longitudinal y a la escasa capacidad de desagüe del Guadalete (*Fig. 6*).
