La transformación del paisaje en la antigua turbera de Saldropo. 25 años de seguimiento y de casi no intervención

El actual Humedal de Saldropo, de 5,7 hectáreas, es fruto de un proceso de regeneración natural e integración paisajística de una antigua turbera acometido a principios de los años 90. Tras el cese de las actividades extractivas, el área quedó convertida en un solar de terrenos removidos, sin apenas vegetación, con depresiones con agua y montículos de tierra y escombros. Siendo ya imposible la recuperación del ecosistema de turbera, se optó por acometer un proyecto de renaturalización con una mínima intervención humana, limitada a vallar el área de actuación para evitar la entrada del ganado e incrementar las láminas de agua mediante un cierre puntual del sistema de drenaje. En poco tiempo, el crecimiento vegetal disimuló la perturbación ecológica y paisajística sufrida y se desarrolló un sistema húmedo mixto, con áreas secas, estanques y un bosque pantanoso, destacando la llamativa proliferación de la saucedada (*Salix atrocinerea*) que se desarrolla sobre suelos más o menos encharcados, con helechos en el sotobosque y una interesante comunidad muscinal corticícola. E

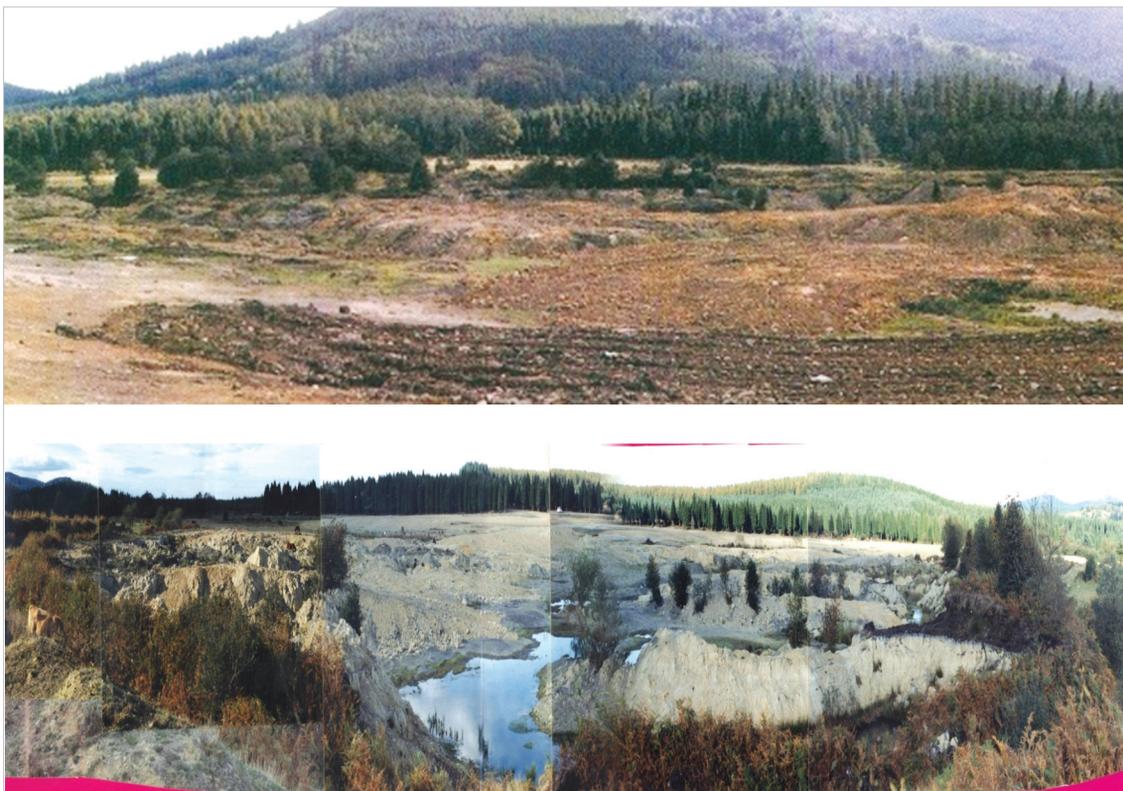
Figura 1. Estado de los terrenos a restaurar tras el cese de la explotación de la Turbera de Saldropo (1990). Al fondo en la fotografía superior, la “ceja de turba”.

Tras el cese de las labores extractivas, quedó un paisaje desolador de terrenos removidos y prácticamente desprovistos de vegetación, generadores de un impacto visual y paisajístico muy negativo (*fig. 1*). Destacaban los montículos de escombros y estériles, intercalados con balsas y zanjas con agua. Puntualmente, se mantuvieron pequeñas manchas arbóreas de robledal, así como pies aislados de robles (*Quercus robur*), piruétanos (*Pyrus cordata*), espinos (*Crataegus monogyna*) y, sobre todo, acebos (*Ilex aquifolium*), muchos de ellos fueron trasplantados durante la explotación de turba.

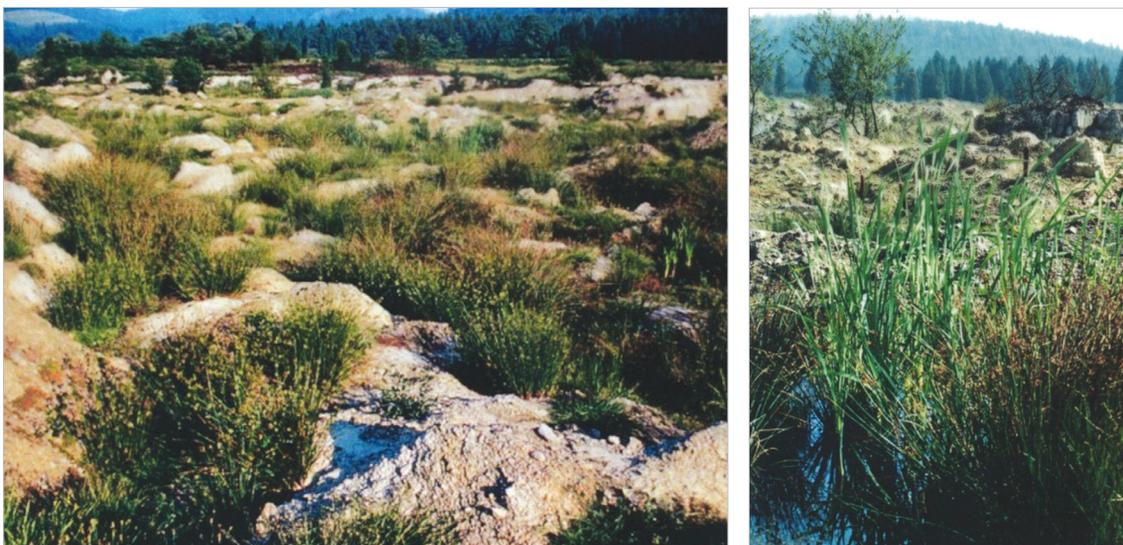
Figura 2. Juncos y espadañas colonizando las zonas más húmedas de Saldropo (1990).

primeras medidas de restauración del lugar. Ya para entonces se observaba una primera colonización de las balsas, principalmente por juncos (*Juncus effusus*) espadañas (*Typha latifolia*) y platanarias (*Sparganium erectum*) (fig. 2).

- Aplanado de algunos de los montículos de estériles. Esta medida sólo se realizó en determinadas zonas, para favorecer el desarrollo de ciertas balsas, evitando hacer retroceder el proceso renaturalizador espontáneo que ya se había iniciado (*fig. 2*).

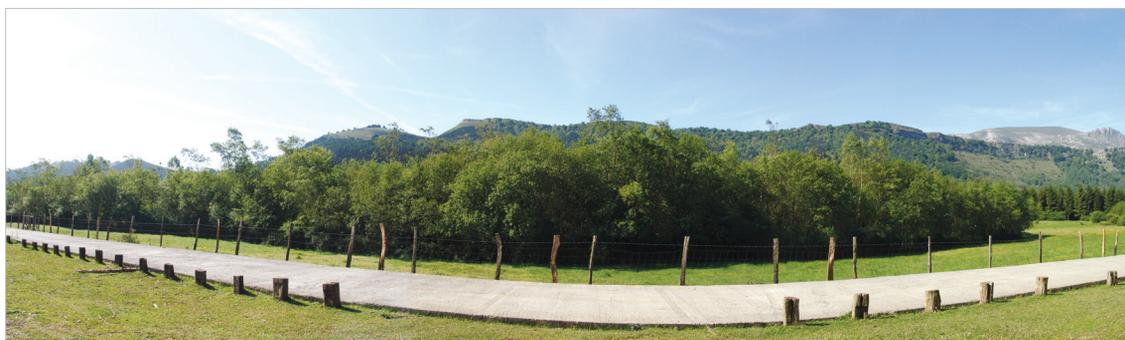
Figura 3. Aspecto boscoso del Humedal de Saldropo en 2014.

Con la explotación de la Turbera de Saldropo, la vegetación propia de turberas desapareció en su totalidad al perderse el sustrato turboso que la sustentaba. En la actualidad, el biotopo que la ha sustituido (Humedal de Saldropo) presenta el aspecto de un ambiente arbolado, muy diferente al de la turbera original y al paisaje de partida en el año 1990 (*fig. 3*).

- La pantalla protectora, creada con la plantación de arbolado en el perímetro del área de actuación, también contribuyó a crear este ambiente tranquilo y libre de perturbaciones antrópicas. Con los años, este arbolado ha crecido aumentando la impresión de área boscosa que se percibe desde el exterior (*fig.3*).

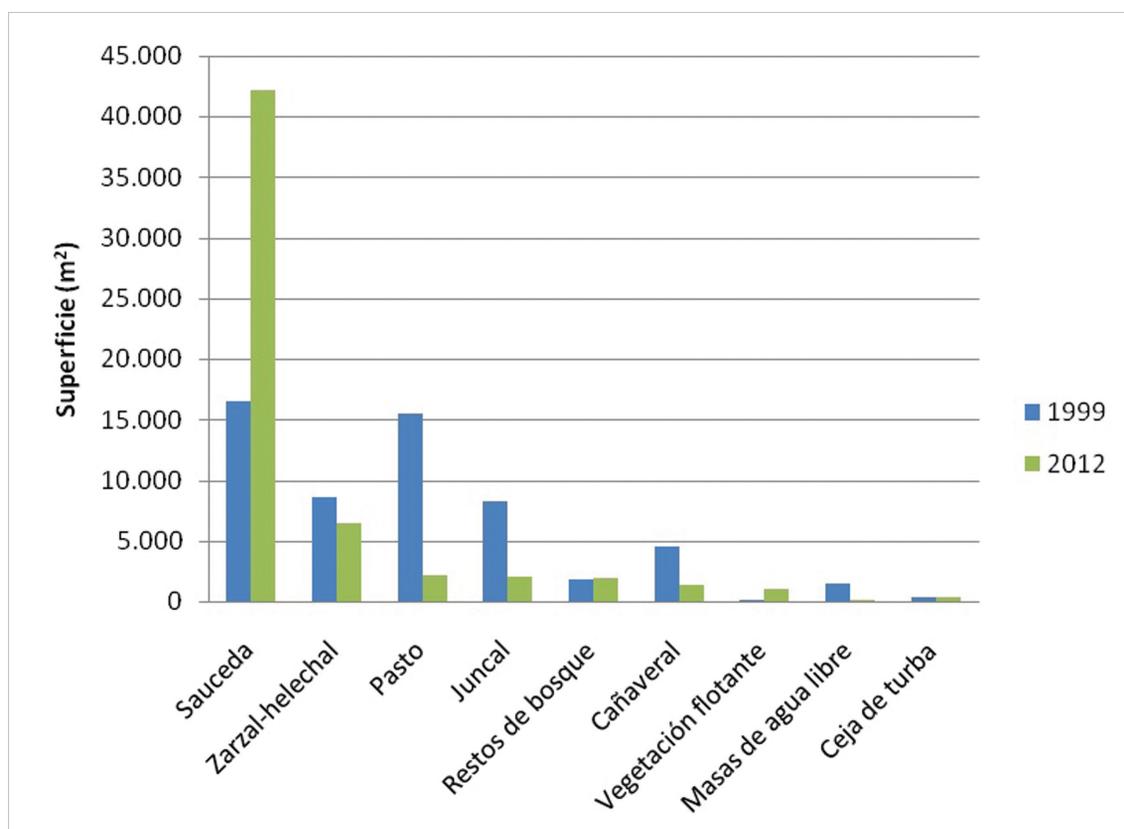
Figura 4. Variación de las unidades de vegetación entre 1999 y 2012 en el Humedal de Saldropo.

En el Humedal de Saldropo, se han reconocido nueve formaciones vegetales diferentes (Prieto *et al.* 1999). Dichas formaciones y los cambios acaecidos en el humedal desde la primera cartografía de la vegetación en 1999 y el reconocimiento efectuado en 2012, quedan reflejados en el diagrama siguiente.

La **saucedá** de *Salix atrocinernea* es en estos momentos la comunidad vegetal dominante, superando en bastante más del doble la superficie ocupada en 1999. Es una formación que presenta bastante heterogeneidad, ya que ocupa desde suelos encharcados hasta los moderadamente secos, apareciendo en éstos últimos abedules (*Betula alba*) que localmente se pueden hacer bastante abundantes y coníferas exóticas (sobre todo *Chamaecyparis lawsoniana* y *Larix kaempferi*). Su expansión ha sido a costa del **pasto**, la formación vegetal que mayor pérdida de superficie ha tenido desde 1999 y del **juncal**. También han disminuido su área de ocupación, aunque en mucha menos medida, el **cañaveral** y el **zarzal – helechal**. No experimentan variación los **restos de bosque**, pequeñas manchas del bosque original que existían previamente a la explotación de la turbera. Son comunidades de robledal de *Quercus robur* con mucho acebo y piruétano (*Pyrus cordata*), existiendo de este último algunos grandes ejemplares dignos de mención.

Especial mención merece la unidad denominada como “**ceja de turba**”, que se corresponde con el resto-testigo que queda de la extinta Turbera de Saldropo (apenas un metro de espesor de turba, oculto por el arbolado). Aunque la superficie que ocupa sobre la cartografía es la misma que en 1999, los procesos de oxidación de la turba y la erosión van haciéndola desaparecer, lenta pero inexorablemente. Este proceso de pérdida se ve incluso acelerado por los animales (tejones, zorros) que exca-
