METODOLOGÍA PARA LA INVENTARIACIÓN DE DIQUES FORESTALES GAVIONADOS. APLICACIÓN EN LA PROVINCIA DE PALENCIA

A. Martínez de Azagra¹, R. Fernández de Villarán¹, A. Seseña Rengel¹, C. Méndez Carvajal¹, J.M. Díez Hernández¹, J. Navarro Hevia¹ & J.M. Varela Nieto²

¹ETSIIAA. Unidad Docente de Hidráulica e Hidrología. Avda. de Madrid, 44. 34004 PALENCIA.

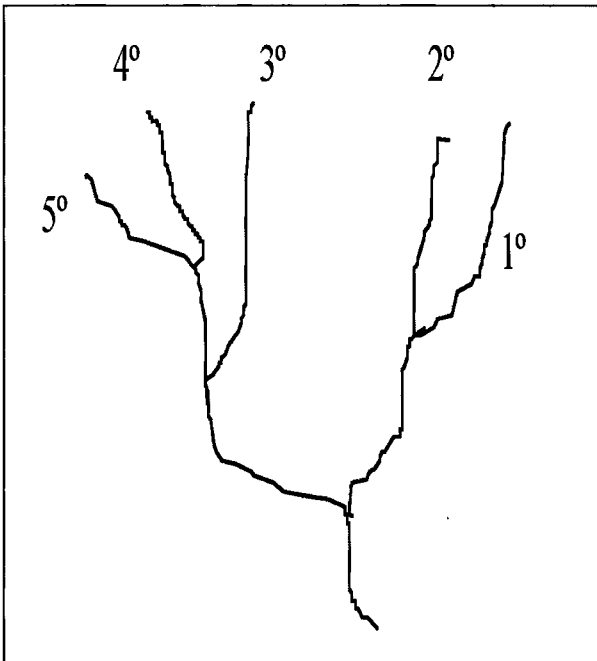
Figura 3

tamente poseía diques, distinguiendo entre los del término municipal de Lobera y los de Saldaña) ya que existen muchos barrancos con diques que no fueron numerados inicialmente en los proyectos y el trazado de algunas cárcavas se ha visto modificado con la urbanización de ciertas calles de Saldaña. La numeración de los diques ha seguido el mismo orden sistemático que el recorrido del ramal en el que se encontraba. Se numeraron de aguas abajo a aguas arriba y de derecha a izquierda del torrente (figura 3).
