# **EMPLEO DE GEOTEXILES PARA EL CONTROL DE LA EROSION EN LADERAS DEGRADADAS POR LABORES DE PREPARACION DEL SUELO PARA REPOBLACION FORESTAL NO APROPIADAS EN LA ALCARRIA (GUADALAJARA)**

J.L.DE ANCOS SIGUERO, V.CURIEL PEREZ , C.ARRIBAS GHIA.  
SERVICIO DE MEDIO NATURAL.DELEGACION PROVINCIAL DE LA CONSEJERIA DE  
AGRICULTURA Y MEDIO AMBIENTE DE GUADALAJARA.

Este es el caso del monte conveniado Gu-191/6.014 denominado “Los Pinares” , del término municipal de Sayatón , en el que se han producido fenómenos erosivos importantes por el empleo de dicha técnica.Para corregirlos se ha empleado un sistema sencillo , de facil y rápida instalación y de reducido coste económico , a base del empleo de geotextiles , obteniéndose el objetivo deseado de corrección de los fenómenos erosivos incipientes , evitando las pérdidas de suelo que se producen en este monte.

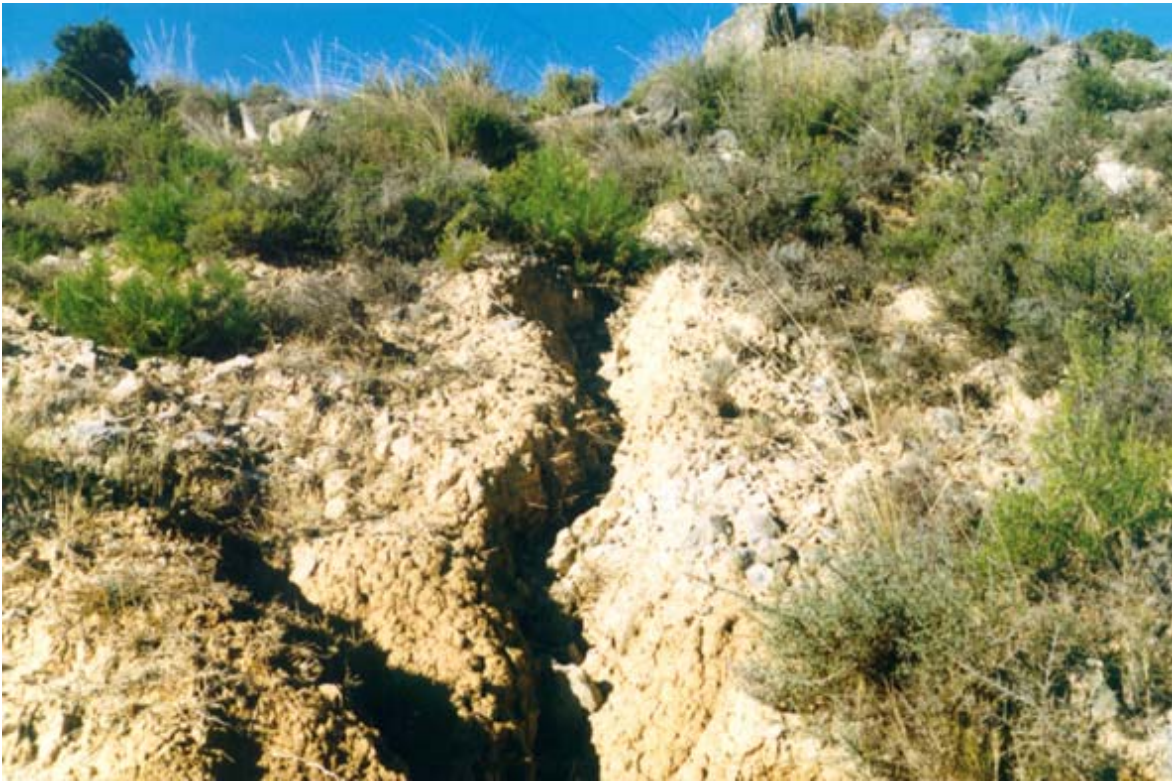
Foto 1. Estado preoperacional. Surcos producidos por el subsolado siguiendo líneas de máxima pendiente. Año 1998.

En cuanto a los estados erosivos , se advierten signos de erosión superficial y profunda , con presencia de pequeñas cárcavas y barrancos en las laderas , que se vió agravado en las zonas de actuación por el empleo del subsolado siguiendo líneas de máxima pendiente , encontrándose con una erosión que podemos calificar de grave.

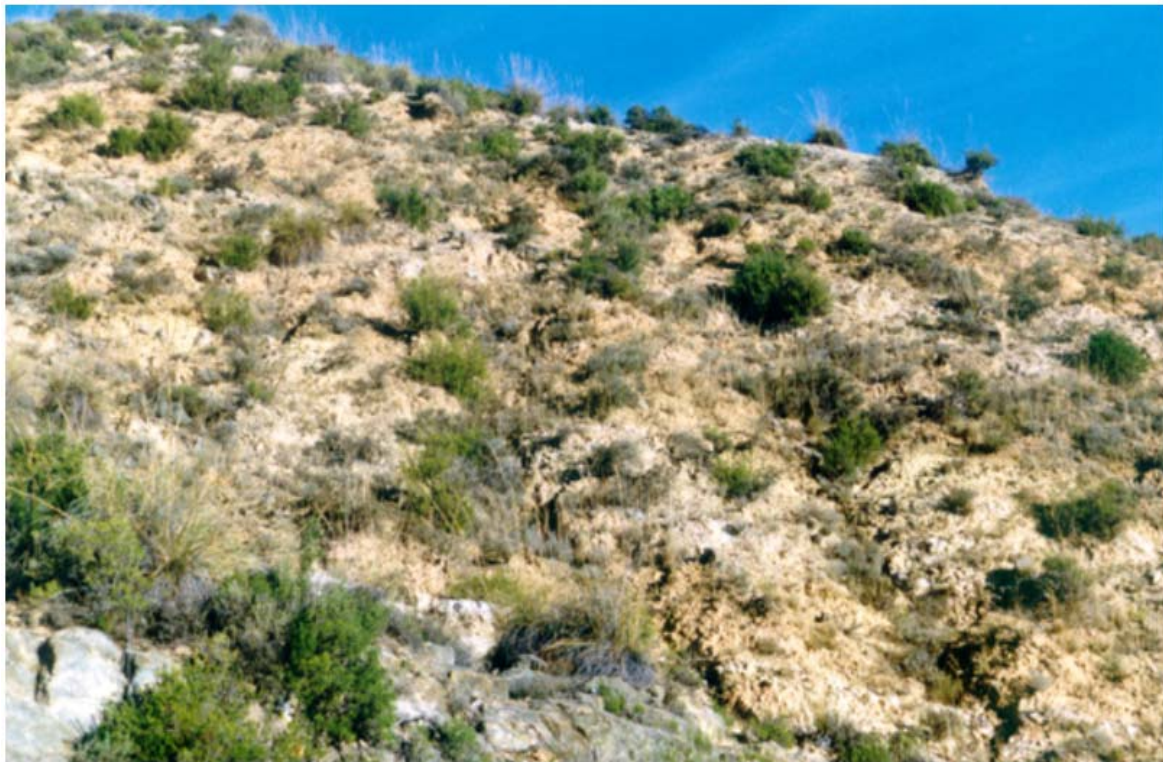
Foto 2. Otra vista de los surcos ocasionados.

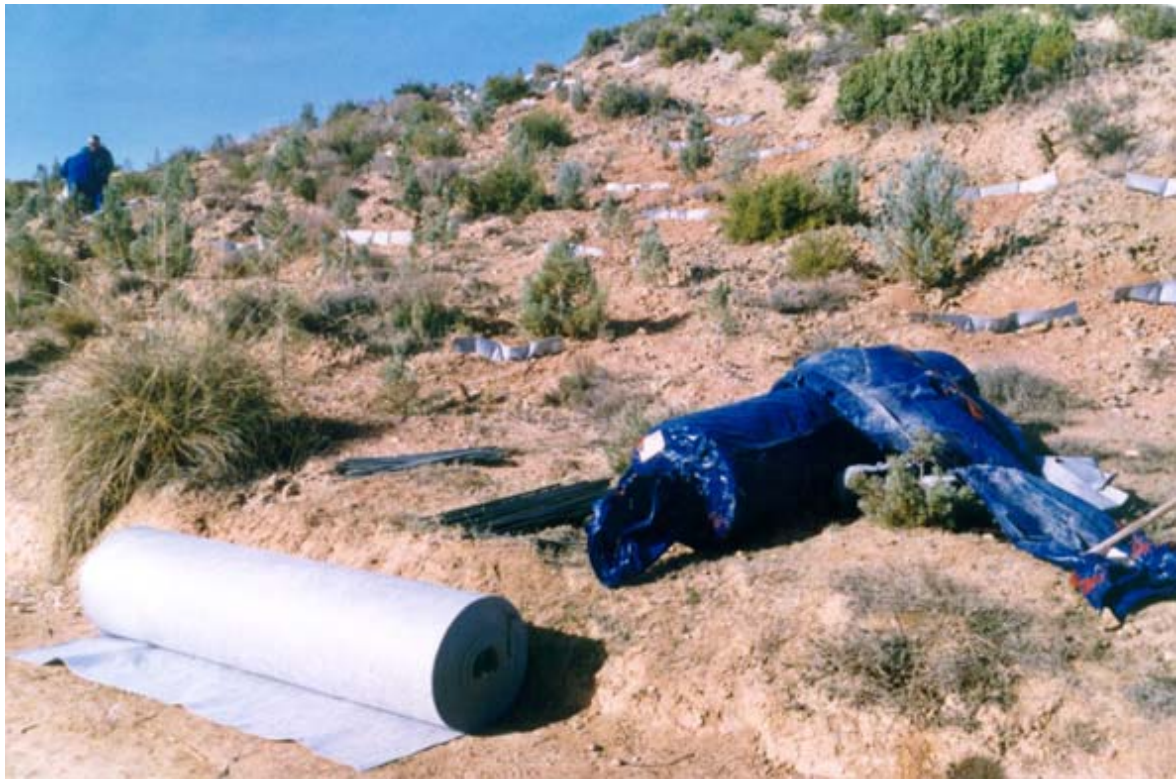
Foto 3. Material empleado

El costo de cada fajina instalada es bastante reducido y de muy facil instalación , no requiriéndose el empleo de personal especializado , empleándose para cada una de las fajinas el siguiente material:

-0,7 metros cuadrados de geotextil en rollos.

-2 redondos de hierro corrugado AEH-400N , de 0,5 metros de longitud.

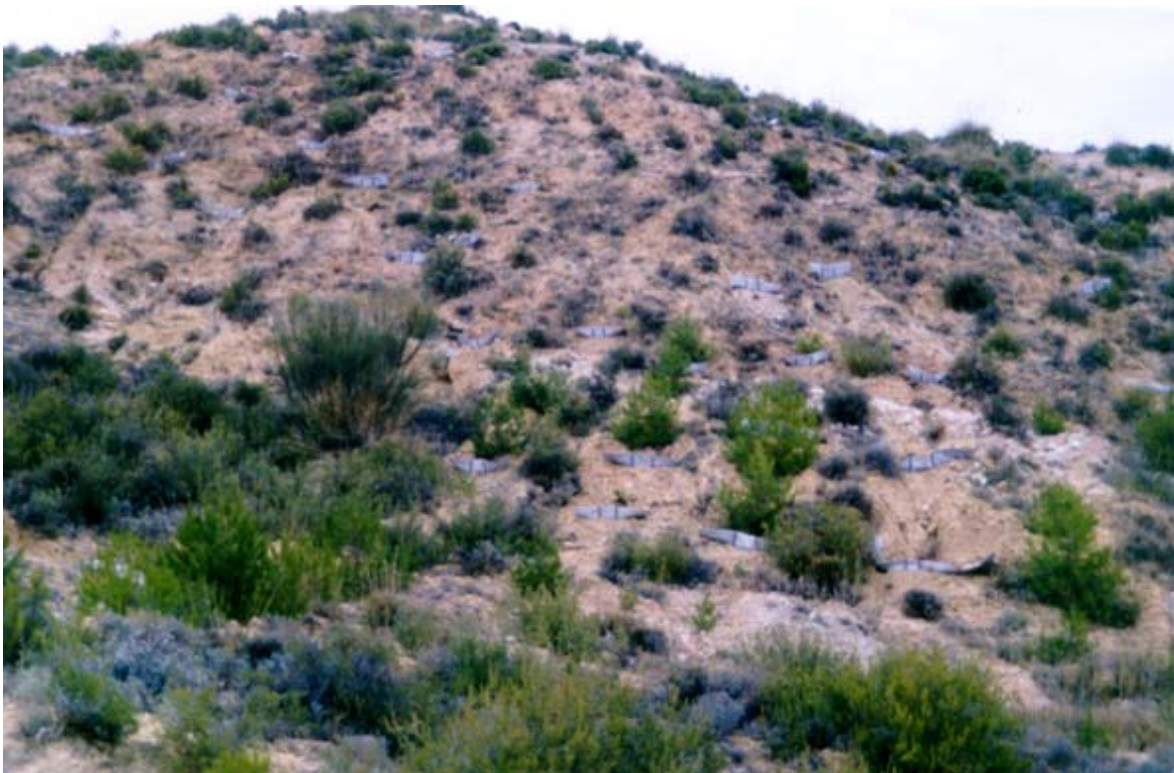
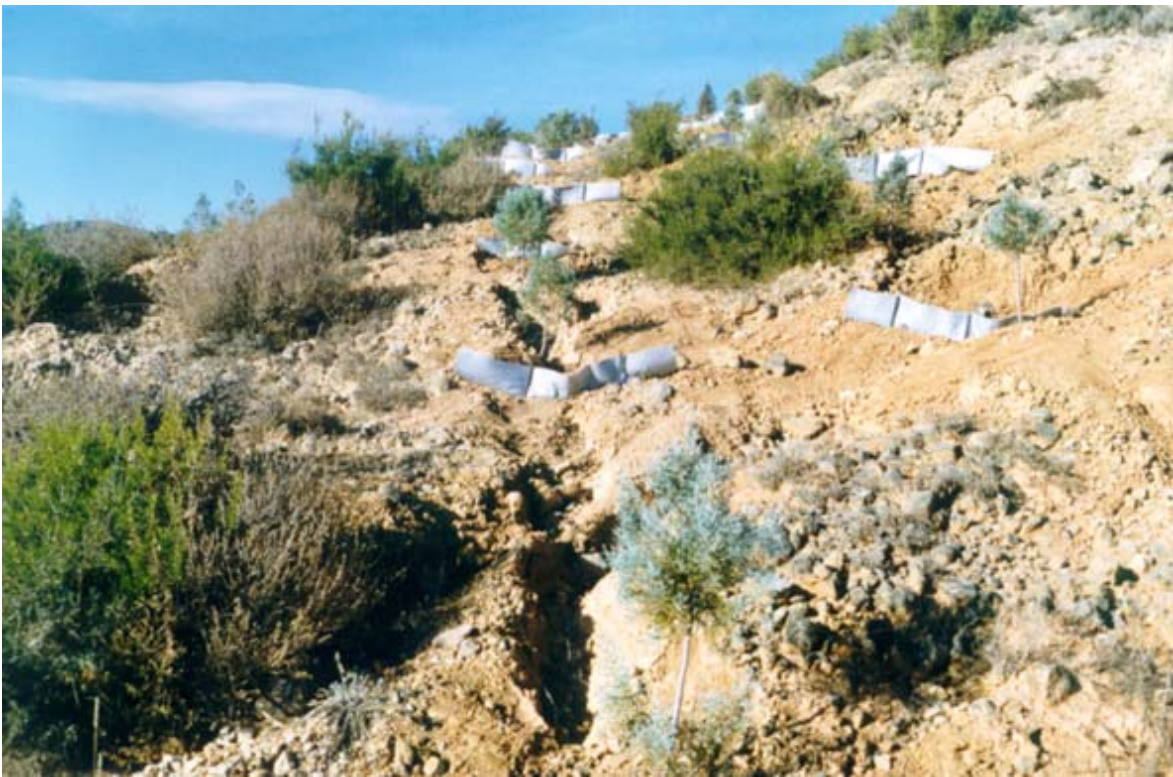
Fotos 4 y 5. Vista de las fajinas con geotextiles ya instaladas. Octubre del 2.000.

\*Priméramente y aprovechando la capacidad de los geotextiles para dejar pasar el agua reteniendo los sedimentos y arrastres del terreno , incluidos los más finos , así como su resistencia a la ruptura y a la perforación y su capacidad para estabilizar el terreno , se procedió a la instalación en cada cárcava de gran cantidad de pequeñas empalizadas o fajinas a lo largo de los surcos y cárcavas con una separación aproximada entre ellas de unos tres metros , formando unas pequeñas terrazas sobre las que posteriormente se procederá a plantar.

Dichas fajinas se han realizado con el empleo de geotextiles de peso alto y de unos 4 mm de grueso , formando dicho geotextil una especie de cruz de forma que queden tanto la parte central como las dos laterales enterradas y sujetas al terreno , para lo cual primeramente se procedió a la apertura de un hoyo en forma , igualmente , de cruz , para posteriormente de introducir el geotextil proceder a su tapado con tierra los extremos y anclados al suelo los laterales con dos tutores , que en nuestro caso hemos empleado redondos de acero corrugado AEH-400N , de forma que la fajina quede bien sujeta al terreno y se evite el descalce de la misma por parte del agua de escorrentía.

Los resultados se refieren al periodo de octubre de 1998 a enero del 2.001.A la fecha final de dicho periodo las pequeñas terrazas o bamquetas formadas con los geotextiles , se encuentran prácticamente colmatadas de sedimentos y arrastres ocasionados por las lluvias , quedando prácticamente estabilizados y corregidos los surcos y cárcavas que se encontraban en la zona .Lo cual se comprueba por la inexistencia de arrastres y sedimentos sobre las pistas que discurren por el monte , así como por la ausencia de graves deterioros en las mismas tras las fuertes lluvias invernales de los últimos dos años , y que anteriormente a la presente actuación eran bastante frecuentes y económicamente gravoso para la Administración , y todo ello a un coste bastante reducido.

Transcurridos dos años desde su instalación , se ha obtenido una sedimentación media de unos 15 centímetros en cada una de las fajinas , lo cual estimamos como indicativo del buen resultado del procedimiento y a un bajo coste económico.
